INFO TECHNIQUE

Changement du design de la bague d'étanchéité

Le RIU 566283.H195 est remplacé par le 566283.01.H195

Constructeur : DAF

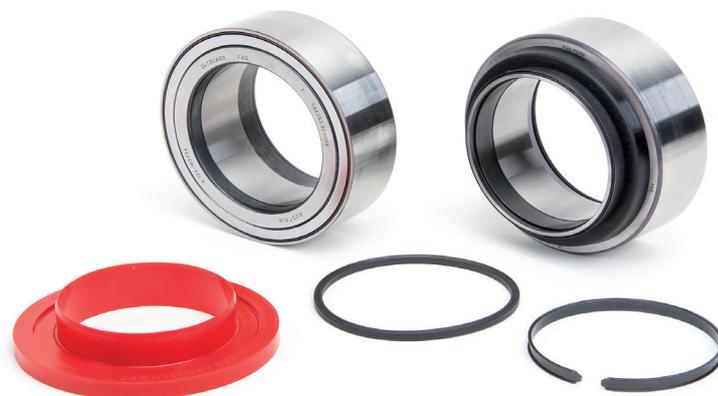
Photo 2 : Nouvelle version (566283.01.H195)

Le nouveau roulement de roue a été monté sur les deux moyeux de roue. Les mesures effectuées et les tests de montage ont donné entière satisfaction.

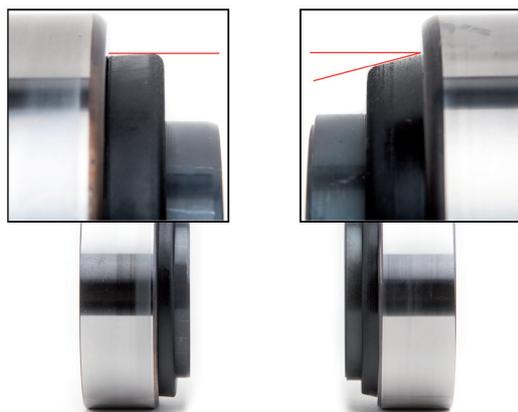
Il est déjà arrivé que lors de la pose du roulement de roue (Repair Insert Unit - RIU) réf. 566283.H195 dans le moyeu de roue, la bague d'étanchéité se déforme. Dans le pire des cas, le roulement s'est bloqué, entravant voire empêchant le moyeu de roue de tourner.

Photo 1 : Le design de la bague d'étanchéité a été modifié

Cette modification technique a entraîné le changement de la référence 566283.H195 en 566283.01.H195

Pour cette raison, la bague d'étanchéité a été modifiée (voir photo 1).
