## SERVICE INFO – FAG 0037

### הוראות הרכבה 713 6678 20

הוספת חלק נוסף בכדי להגן על אטם הצייר

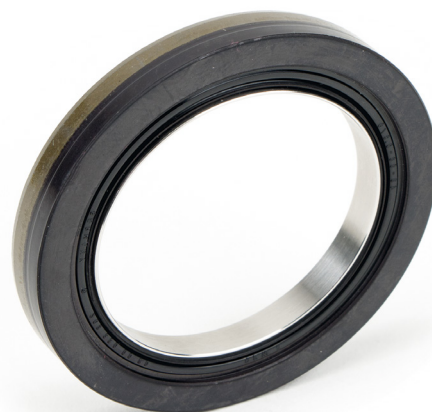
התכנון והעיבוד של אטם גל ההינע שהינו חלק מסך ה- WheelSet 713 6678 20 שונה וכעת הוא כולל שרוול נוסף (ראה תמונה 1).

הסיבה הנעוצה מאחורי ביצועו של שינוי זה הינה ששטח המגע שבין ציר גל ההינע ואטם הצייר נשחקת במשך הזמן. לחות יכולה לחדור אל תוך מיסב הגלגל וכתוצאה מכך להוביל לבלאי מוקדם מהצפוי ולקצר בצורה משמעותית את אורך חיי המיסב.

תמונה 1: הצייר עם השרוול הנוסף

במהלך ההתקנה, משתמשים בשרוול החדש בהיקף האיזור של גל ההינע עליו עתידה להיות השחיקה, בכך הוא מגן על "שפתי" האטם מפני נזק הנוצר משחיקת ציר גל ההינע.
