## SERVICE INFO – FAG 0037

# Monteringsanvisningar 713 6678 20

## Extra bussning för skydd av axeltätningen

Best. nr.: 713 6678 20

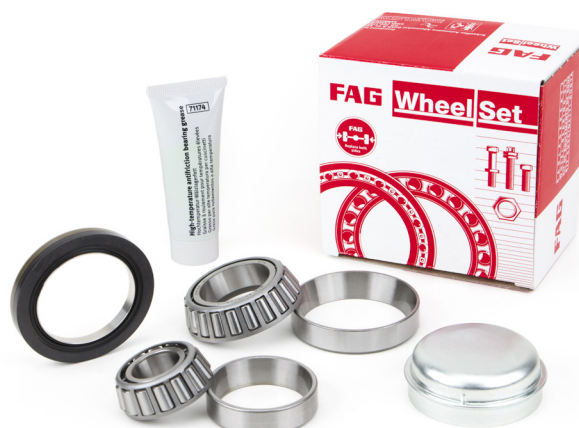
Bild 2: Hjullagersats (WheelSet) FAG 713 6678 20

Förutsättning för denna reparationsmetod är att man efter demontering av navet ser att korrosionen på axeltappen endast är obetydlig. Detta område kan då rengöras med vanligt förekommande verkstadsmetoder.

Om axeltappen uppvisar kraftig korrosion i området som har kontakt med axeltätningens tätningsläpp, skall axeltappen bytas ut.

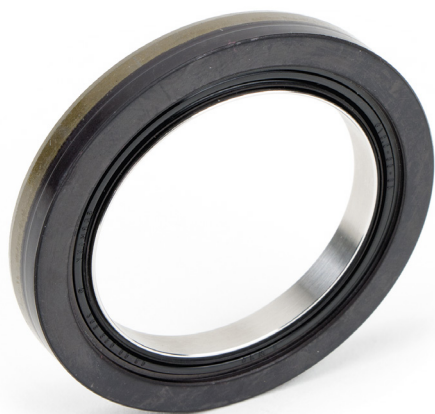
Axeltätningen i FAG WheelSet 713 6678 20 har ändrats konstruktionsmässigt och levereras nu med en extra bussning (bild 1).

Orsaken till ändringen är att korrosion med tiden uppstår i kontaktytan mellan axeltappen och axeltätningen. På så sätt kan fukt tränga in i hjullagret och orsaka felfunktion i förtid.

Bild 1: Axeltätning med extra bussning

Den nya bussningen sätts i axeltätningen och vid montering placeras den över det skadade området och skyddar därmed tätningsläppen mot skador från den korroderade axeltappen.

Den extra bussningen är förmonterad i axeltätningen från tillverkningen. Den får inte under några omständigheter tas bort och skall skjutas på axeltappen tillsammans med hjulnavet! Om det främre hjulnavet tas bort separeras vanligen bussningen (om den finns) från axeltätningen och måste tas bort separat från axeltappen.
