## SERVICE INFO – INA 0004

# Funcționarea defectuoasă a fuliei de alternator

## Trecerea la fulia de alternator în sistem de roată liberă 535 0116 10

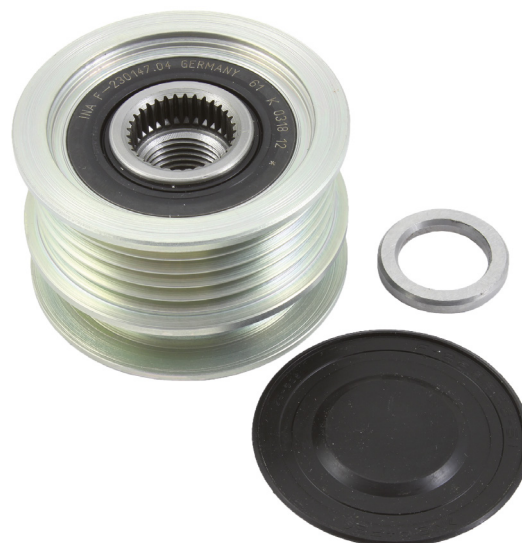
Fig. 2: 535 0116 10 — Fulie de alternator cu sistem de rolă liberă INA

Schaeffler Automotive Aftermarket oferă un remediu adecvat în acest sens sub forma trecerii la fulia de alternator în sistem de roată liberă 535 0116 10 (imaginea 2). Fulia de alternator în sistem de roată liberă îndeplinește cerințele tehnice ale sistemului și poate fi utilizată fără rezerve.

Pentru a asigura motarea corectă, vă rugăm să țineți cont de instrucțiunile de montaj puse la dispoziție.

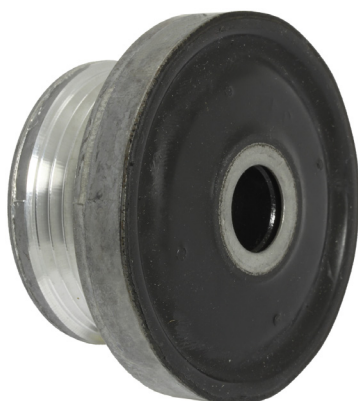
Datorită sarcinii mari și a soluției de proiectare a fuliei de alternator (imaginea 1) instalată ca varianta standard, apar defecțiuni frecvente ale mecanismului de antrenare a agregatelor secundare.

La o fulie defectă, cauciucul este poros, fisurat sau complet desprins de pe piesele din metal. Drept urmare, nu mai are nici un efect de amortizare.

În cazul în care amortizorul de vibrații de pe fulia de alternator funcționează defectuos, acest lucru poate duce la defectarea autovehiculului.

Fig. 1: Partea din spate a fuliei de alternator cu amortizarea vibrațiilor

Din această cauză acesta trebuie verificat la fiecare servizare pentru a constata dacă există defecțiuni și trebuie înlocuit dacă este cazul
