## SERVICE INFO – INA 0004

# Поломка шкива генератора

## Переоборудование на шкив генератора с обгонной муфтой 535 0116 10

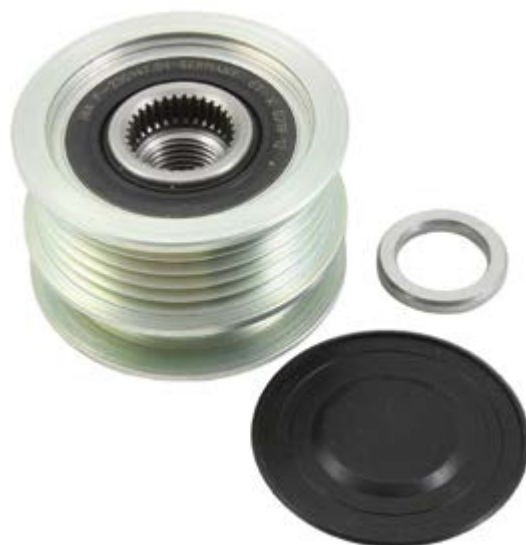
Рисунок 2: 535 0116 10 - шкив генератора с обгонной муфтой INA

В качестве решения проблемы, компания Schaeffler Automotive Aftermarket предлагает переоборудование на шкив генератора с обгонной муфтой 535 0116 10 (см. рис. 2). Шкив генератора с обгонной муфтой отвечает всем техническим требованиям системы натяжения ремня и может быть использован без дополнительных условий.

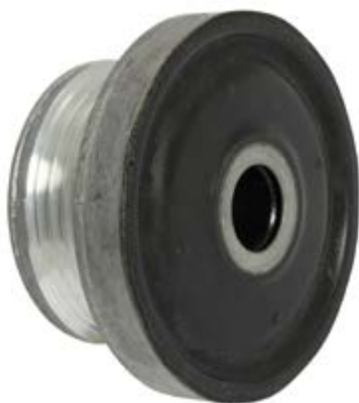
Из-за высоких нагрузок и особенностей конструкции «оригинальных» шкивов генератора, (см. рис. 1), возникают частые поломки в приводе навесных агрегатов.

На поврежденном шкиве резина становится

пористой, трескается или полностью отслаивается от металла. Как результат, функция гашения колебаний больше не выполняется.

Рисунок 1: Обратная сторона шкива генератора с обгонной муфтой

Поэтому, желательно проверить шкив ремня генератора, установленный на заводе, на наличие повреждений при каждом техосмотре и при необходимости заменить.
