## Înlocuirea fuliei alternatorului 535 0117 10 cu fulie alternator cu sistem de rolă liberă 535 0105 10

**Producător:**  
Dacia, Renault

**Nr. LuK-AS model vechi:** 535 0117 10  
**Nr. LuK-AS model nou:** 535 0105 10

**INA 0026**

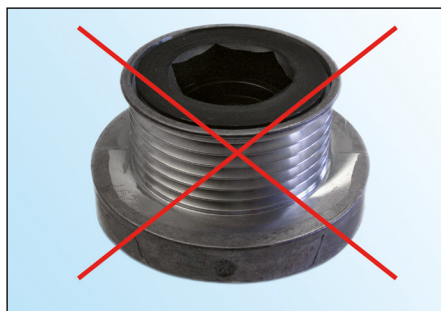
**Fig. 1:** 535 0117 10

Fulia alternatorului **535 0117 10** (Fig. 1) nu mai este disponibilă, fiind înlocuită cu fulia de alternator cu sistem de rolă liberă **535 0105 10** (Fig. 2).
