Ruidos procedentes de la transmisión del grupo auxiliar en motores 1.9 TDI

Motor: 1.9 TDI

INA 0044

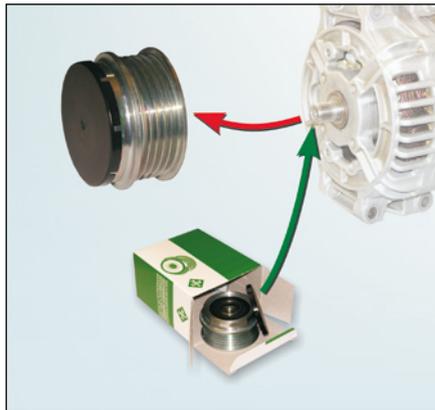
Fig. 1: Recomendación: Sustitución de la polea libre del alternador

Debido a fuertes movimientos dinámicos de la correa trapecial Poli-V se pueden producir ruidos en este tipo de motor.

En algunos casos, este ruido persiste incluso después de haber sustituido la correa trapecial Poli-V y las poleas tensoras de inversión.

Por lo tanto, en la reparación se recomienda sustituir también la polea libre del alternador.

De este modo se reducen los picos de tensión en la correa así como las oscilaciones, por lo que la transmisión del grupo recibe menor carga.

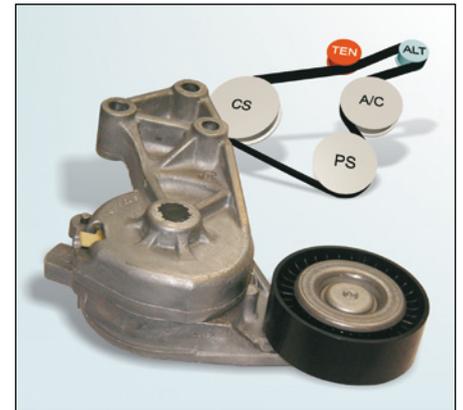
Fig. 2: Brazo tensor 534 0132 30 con recorrido de correa instalado en el motor 1.9 TDI
