## SERVICE INFO – INA 0044

### Шумы со стороны привода вспомогательного оборудования на двигателях 1.9 TDI

**Двигатель:** 1.9 TDI

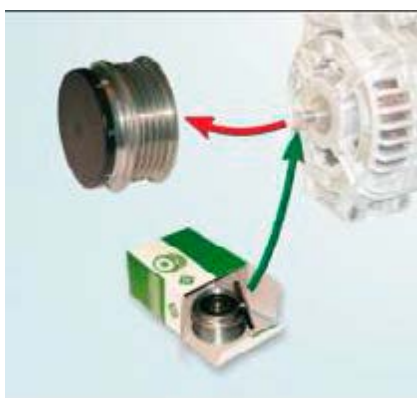
Если поликлиновый ремень подвержен сильным динамическим нагрузкам, то это становится причиной громкого шума двигателя. В некоторых случаях шум продолжается даже если поликлиновый ремень, натяжной и опорные ролики были заменены.

**Рис. 1: Рекомендация: замените шкив генератора с обгонной муфтой.**

**Рекомендованный ремонт – замена шкива генератора с обгонной муфтой**

Это значительно ослабляет давление на привод, благодаря уменьшению пикового напряжения на ремне и вибрации.

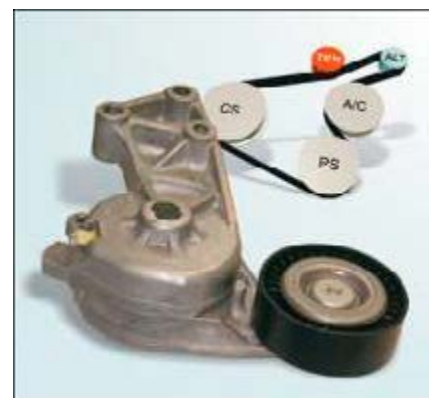
**Рис. 2: Натяжитель 534 0132 30, установленный на двигатель 1.9 TDI со схемой расположения ремня.**
