## Înlocuirea brațului întinzător 534 0062 20 cu pentru 534 0340 10 Mercedes Actros

**Modele:** Actros

**Nr. Art.:** (1) 534 0062 20 (alt)  
(2) 534 0340 10 (neu)

**INA 0047**

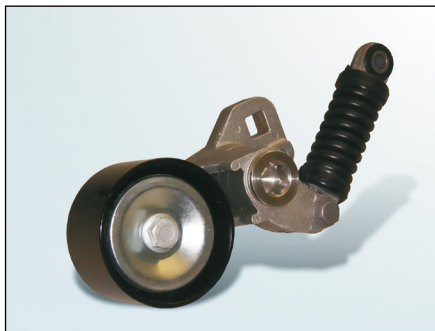
Imagine 1: 534 0062 20 (versiunea înlocuită)

Brațul întinzător 534 0062 20 (image 1) nu mai este disponibil și a fost înlocuit de nr. de art. ist 534 0340 10 (image 2).

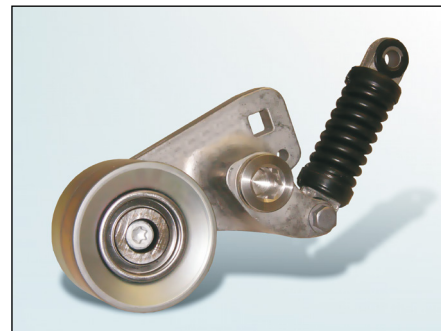
Bild 2: 534 0340 10 (versiunea actuală)

Diferențele principale constau într-o rolă de ghidaj modificată cu proprietăți de rulare îmbunătățite și o placă de fixare modificată.
