## Erstatning af strammerem 534 0062 20 for 534 0340 10 til Mercedes Actros

**Modeller:** Actros

**INA 0047**

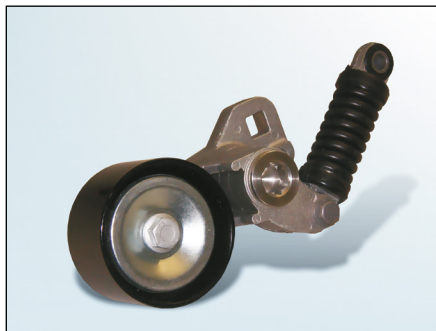
**Figur 1:** 534 0062 20  
(erstattede udførelse)

Strammearm 534 0062 20 (figur 1) leveres ikke mere og er blevet erstattet med ordrenr. 534 0340 10 (figur 2).

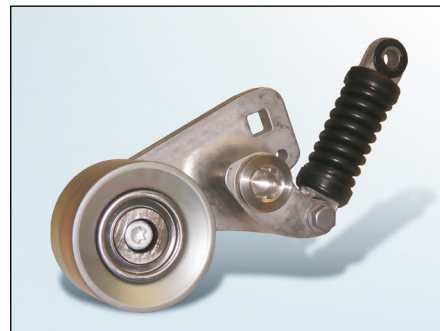
**Figur 2:** 534 0340 10  
(aktuel udførelse)

Ændret rulle med bedre føringsegenskaber og modificeret bundplade er de vigtige forskelle.
