## SERVICE INFO – INA 0047

# Αντικατάσταση τεντωτήρα 534 0062 20 σε 534 0340 10 για Mercedes Actros

Κατασκευαστές: Mercedes

Μοντέλο: Actros

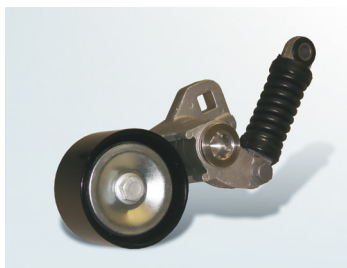
Εικόνα 1: 534 0062 20 (αντικαταστάθηκε)

Ο τεντωτήρας 534 0062 20 (εικόνα 1) δεν είναι πλέον διαθέσιμος και έχει αντικατασταθεί με το εξαρτημα No. 534 0340 10 (εικόνα 2).

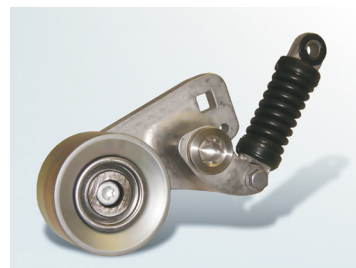
Εικόνα 2: 534 0340 10 (τρέχον)

Οι βασικές διαφορές μεταξύ των δύο σχεδιασμών είναι ένα νέου τύπου ρουλεμάν με βελτιωμένα χαρακτηριστικά και η διαφοροποιημένη πλάκα προστασίας.
