## SERVICE INFO – INA 0069

# Kiristinpyörän 531 0252 30 ja 531 0525 30

## Sekaantumisvaara

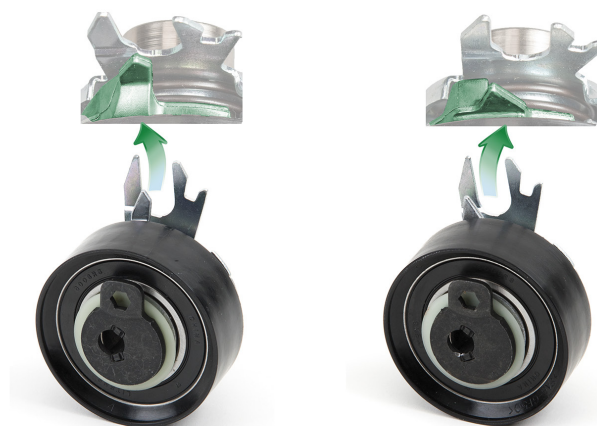
Kuva 1: Vasemmalla - kiristinpyörä 531 0252 30, oikealla - kiristinpyörä 531 0525 30

Kiristinpyörien 531 0252 30 ja 531 0525 30 tapauksessa on vaarana niiden sekoittuminen toisiinsa.

Lähes saman osanumeron lisäksi ovat osat myös ulkonäöllisesti miltei samanlaisia. Vain kiristinpyörien osoittimet ja niiden sijoitus on erilainen (kuva 1).

Mutta vaikka osien ulkonäkö on lähes samanlainen, ovat ne teknisesti hyvin erilaisia. Kiristinpyörän 531 0252 30 kiristysvoima ja käyttölaajuus ovat suuremmat kuin kiristinpyörän 531 0525 30.

Väärän kiristinpyörän käyttö voi aiheuttaa hammashihnan tärinää ja jopa sen hyppimistä hampaiden yli. Tuloksena voi olla moottorin vaurioituminen.

Ennen asennusta on ehdottomasti varmistettava, että osan numero on oikea. Lähes samojen numeroiden käyttö lisää sekaantumisvaaraa.

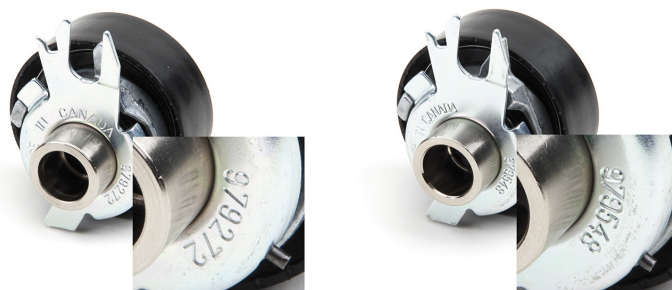
Pyörät voi erottaa toisistaan myös niiden taakse lyötyjen numeroiden perusteella (kuva 2):

| Tuotenumero | Lyöty numero |
| 532 0252 30 | 979272 |
| 532 0525 30 | 979548 |

Kuva 2: Vasemmalla - kiristinpyörä 531 0252 30, oikealla - kiristinpyörä 531 0525 30
