## SERVICE INFO – INA 0148

# Impulssianturi 544 0095 10

## Vahingoittuminen irrotuksen yhteydessä

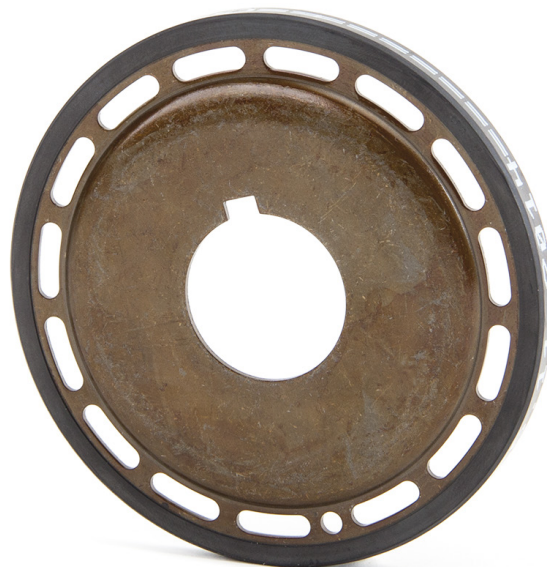
Moottorin ohjausjärjestelmän impulssianturi (kuva 1) on käytettyjen materiaaliyhdistelmien vuoksi usein hyvin hankala irrottaa kampiakselin värinänvaimentimesta (kuva 2).

Kuva 1: 544 0095 10 - moottorin ohjausjärjestelmän impulssianturi

Useimmissa tapauksissa impulssianturi tällöin rikkoutuu. Siksi on suositeltavaa vaihtaa se aina irrotuksen yhteydessä.

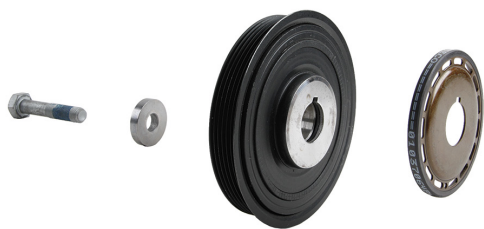
Kuva 2: Impulssianturi ja kampiakselin värinänvaimennin

Asennettaessa kampiakselin värinänvaimennin on ehdottomasti noudatettava auton valmistajan antamaa kiristysmomenttia.
