## INFORMACIÓN DE SERVICIO

# Poleas tensoras 531 0264 10 y 531 0780 10

## Comprobación obligatoria del tornillo de casquillo del lado del motor antes del montaje

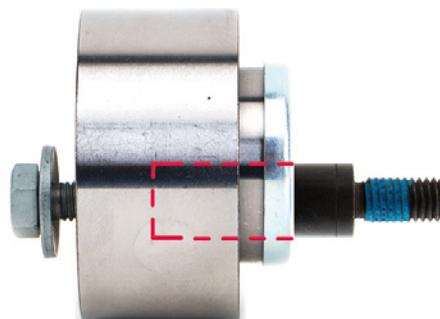
Si en los vehículos indicados se desmonta la polea tensora, es obligatorio comprobar el asiento correcto del tornillo de casquillo del lado del motor (fig. 1).

Si no se realiza esta comprobación, puede dañarse la correa dentada. En el peor de los casos, esto provoca daños en el motor.

Fig. 4: Polea tensora INA con tornillo de casquillo y de fijación en la posición de montaje

Si el tornillo de casquillo se ha aflojado, se debe volver a apretar al par especificado con una herramienta adecuada.
