## SERVICE INFO – INA 0162

# Montarea corectă a pompelor de răcire

## Montare fără etanșare suplimentară

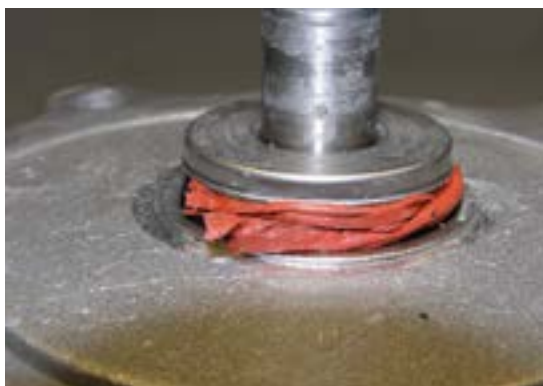
Utilizarea unui element de etanșare suplimentar va duce la apariția unor deformări asemănătoare unor bile pe secțiunea interioară a părții turnate. Acestea dispar odată cu circulația lichidului de răcire, iar etanșarea suplimentară se înfășoară în jurul axului pompei, între carcasă și rotor. Presiunea lichidului

Fig. 1: Garnitură solidificată pe axul pompei între carcasă și rotor (ansamblu demontat)

de răcire face ca resturile să pătrundă forțat în garnitura mecanică rotativă (Fig. 1), cauzând cedarea acesteia.

În cazul în care etanșarea axului se face printr-o garnitură plată sau de tip „O-ring”, NU este nevoie de etanșare suplimentară.

Anterior montării unei noi pompe de răcire, curățați suprafețele de etanșare cu un obiect ușor abraziv.

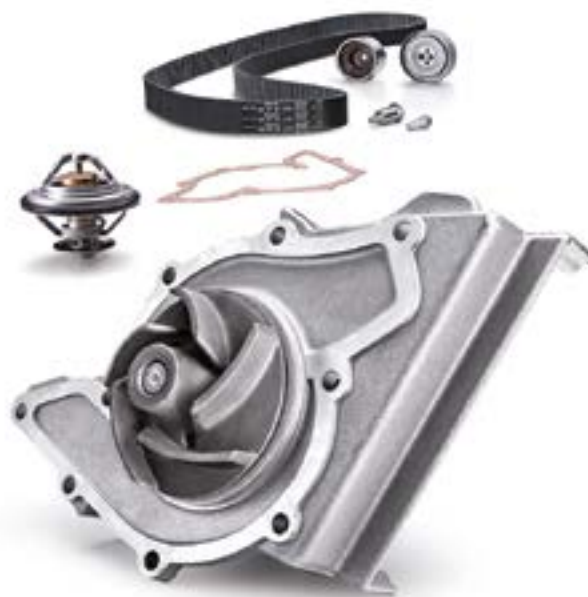
Fig. 2: KIT pompă de răcire cu garnitură din hârtie
