## SERVICE INFO – INA 0162

# Vízpumpa szakszerű beszerelése

## Szerelés kiegészítő tömítőanyag nélkül

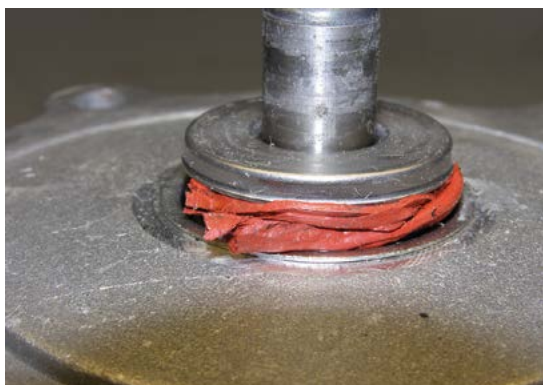
Ellenkező esetben a felesleges tömítőanyag kilép a tömítőfelületek szélén, az áramló hűtőfolyadék miatt onnan leválik és lerakódik a forgó szivattyútengelyre a ház és a lapátkerék közé. A hűtőkörben lévő víznyomás a tömítőanyag maradványait bedolgozza a csúszógyűrűs tömítésbe (1. ábra) és ez az egység meghibásodásához vezet.

1. ábra: Kikeményedett tömítőanyag a szivattyútengelyen a ház és a lapátkerék között (kíszerelve)

Ha a vízpumpát lapos- vagy O-gyűrűs tömítéssel tömítették el, akkor a beszereléskor NEM szabad kiegészítő tömítőanyagot használni.

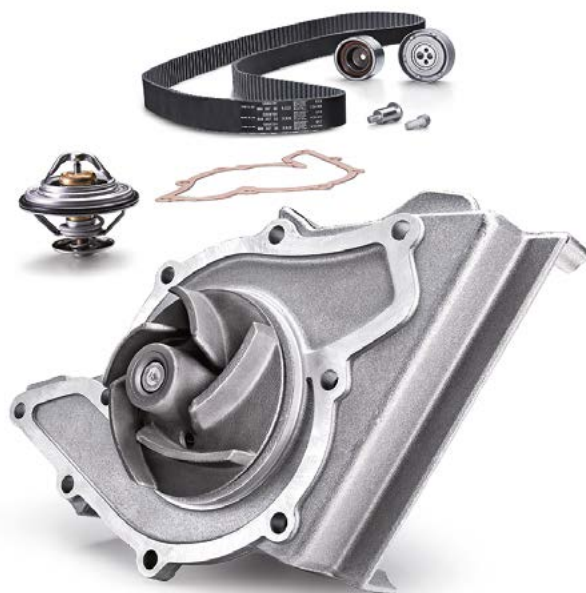
2. ábra: Vízpumpa-KIT papírtömítéssel

Egy új vízpumpa beszerelése előtt az előkészítéshez és a tisztításhoz egy hántolót vagy egy puha csiszolóanyagot kell használni.
