## SERVICE INFO

# Kühlmittelpumpe 538 0314 10

## Ausfall durch zusätzlich aufgebrachtes Dichtmittel

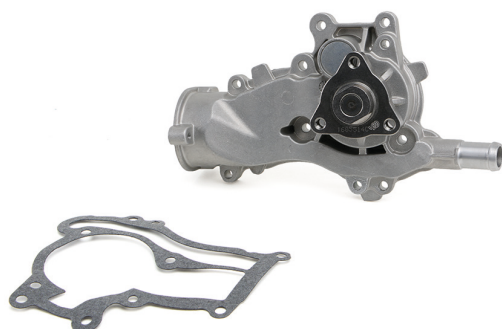
Bild 1: 538 0314 10 - Kühlmittelpumpe mit beiliegender Flachdichtung

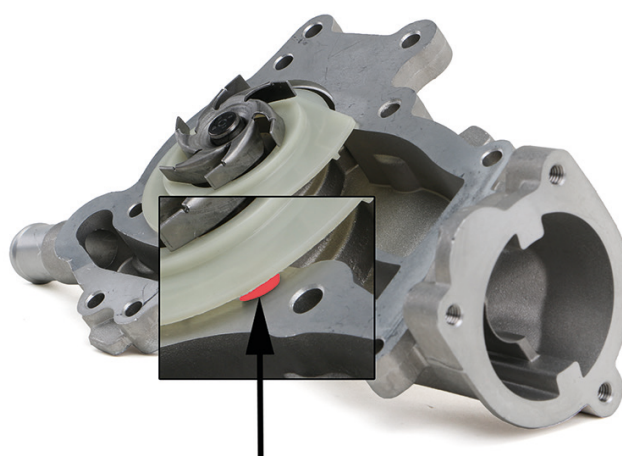
Bild 2: Gelöste Kunststoffscheibe durch überschüssiges Dichtmittel

Andernfalls drückt sich bei der Montage überschüssiges Dichtmittel zwischen Gehäuse und strömungsführende Kunststoffscheibe (Bild 2). Diese wird im Fahrbetrieb dann durch den rotierenden Impeller beschädigt oder ganz zerstört und die Kühlmittelpumpe fällt aus. Bruchstücke der Kunststoffscheibe können in den Kühlkreislauf geraten und Folgeschäden verursachen.

Die Kühlmittelpumpe 538 0314 10 ist mit einer Flachdichtung abgedichtet, beim Einbau darf KEIN zusätzliches Dichtmittel verwendet werden.
