## INFO TECHNIQUE

# Pompe à eau réf. 538 0314 10

## Défaillance causée par l'application d'un produit d'étanchéité supplémentaire

Constructeurs : Chevrolet, Opel

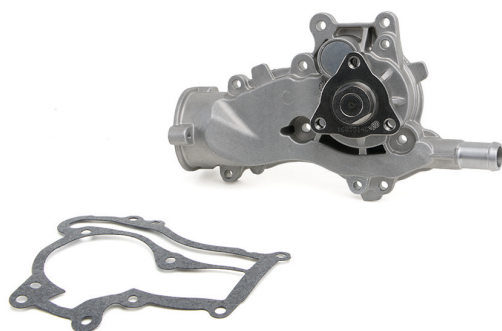
Photo 1 : 538 0314 10 – Pompe à eau avec joint d'étanchéité

La pompe à eau réf. 538 0314 10 est étanchéifiée avec un joint et il ne faut en AUCUN cas rajouter un quelconque autre produit d'étanchéité.

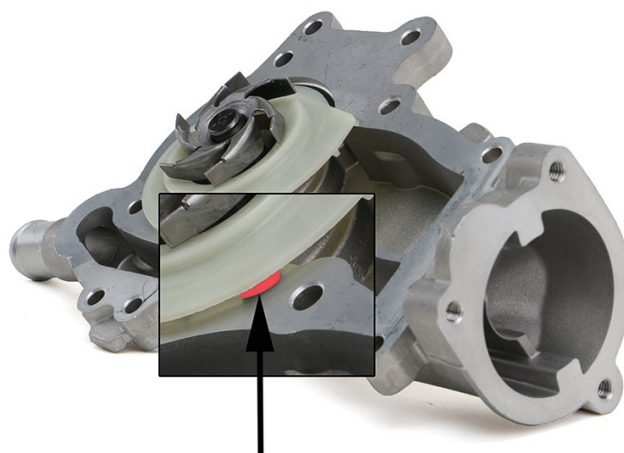
Photo 2 : Détachement du disque plastique provoqué par l'étanchéité excédentaire

En effet lors du montage, ce produit d'étanchéité déborde entre le carter et le disque en plastique qui guide le flux (photo 2). Pendant la conduite, ce disque est alors endommagé voire complètement détruit par la turbine en rotation ce qui provoque la défaillance de la pompe à eau. Des fragments du disque peuvent s'introduire dans le circuit de refroidissement et causer des dommages conséquents.
