## SERVICE INFO – INA 0167

# משאבת מים מק"ט – 10 0314 538

## כשל עקב הוספת חומר אטימה מיותר

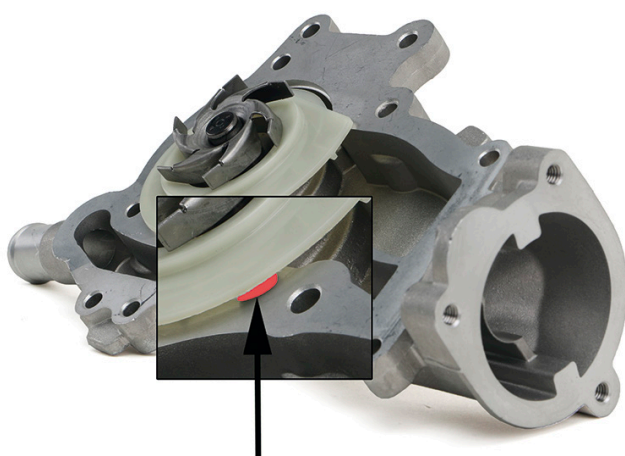
תמונה 2: כיסוי מגן פלסטי מעוות עקב עודף חומר אטיום

במידה ומורחים חומר אטימה נוסף במהלך ההתקנה, עודפי חומר האטימה  
נדחפים החוצה בין בית משאבת המים לבין כיסוי המגן הפלסטי אשר מוביל את  
נוזל הקירור (תמונה 2) וגורמים לעיוותו.  
במהלך הפעולה המגן הפלסטי נלחץ אל עבר השבשבת (אימפלר), אשר פוגע בו  
או אפילו הורס אותו לחלוטין, דבר זה גורם לכשל מוחלט של משאבת המים.  
שבבי הפלסטיק של המגן נכנסים אל תוך מערכת נוזל הקירור של הרכב ועלולים  
אף לגרום לנזק תוצאתי נוסף לרכב.

אטימת משאבת המים מק"ט – 10 0314 538 מתבצעת על ידי אטם שטוח  
אין צורך בהוספת שום חומר אטימה נוסף במהלך ההתקנה!

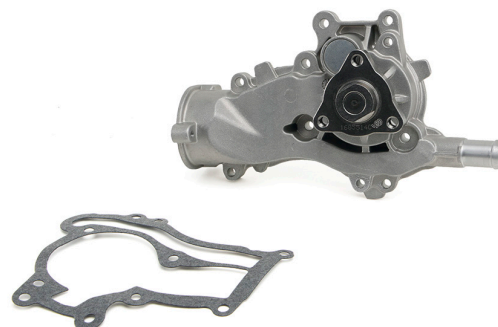
תמונה 1: 10 0314 538 – משאבת מים הכוללת את האטם השטוח
