INFORMACIÓN DE SERVICIO

Causas frecuentes de fallo en la distribución

Holgura excesiva del rodamiento en la bomba de agua

Fabricantes: Dacia, Lada, Nissan, Renault

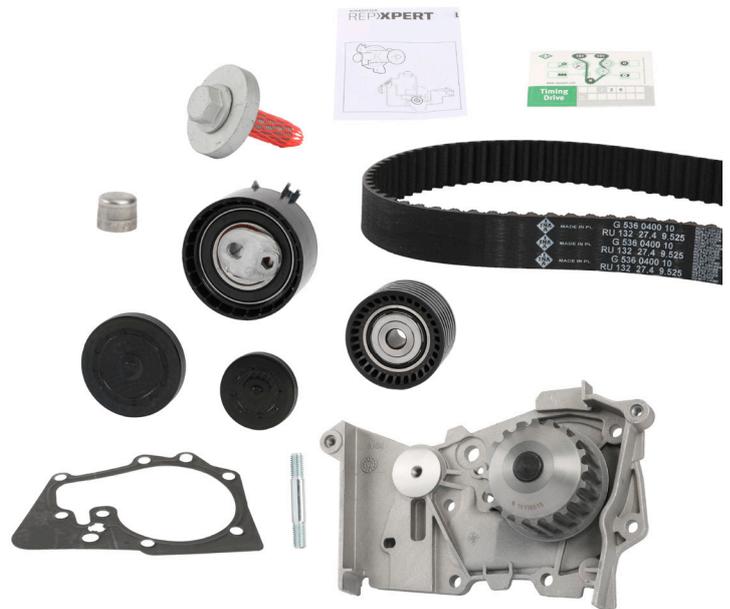
530 0640 30 – kit de distribución con bomba de agua

A medida que se incrementa el kilometraje en un vehículo, también irá aumentando la holgura del rodamiento de la bomba de agua montada en fábrica. Como consecuencia, la correa de distribución actúa con fuerzas laterales excesivas pudiendo incluso provocar daños en las coronas y soportes del árbol de levas. Además, los fragmentos que se desprenden pueden conllevar problemas más graves sobre el sistema de distribución.

Es por ello que Schaeffler Aftermarket ofrece el kit de distribución con la bomba de agua correspondiente.

Para evitar posteriormente posibles costes adicionales, también debe sustituirse la bomba de agua durante la sustitución de los componentes.
