## INFORMACIÓN DE SERVICIO

# Brazo tensor 533 0075 30

**Se debe tener en cuenta la longitud de los tornillos**

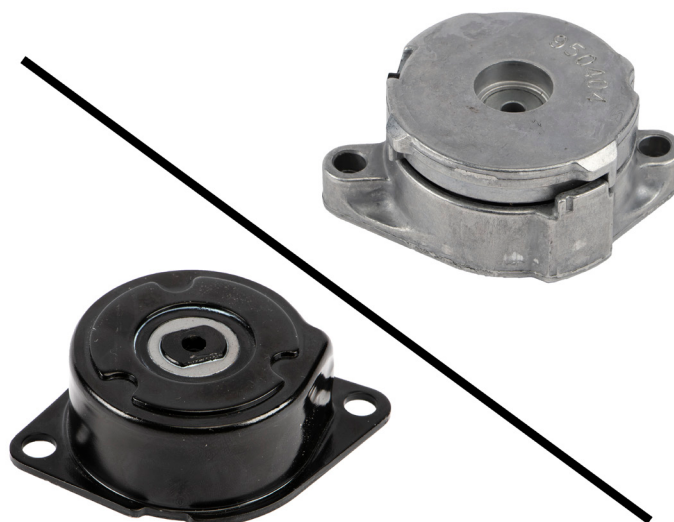
Figura: A la izquierda, modelo nuevo; a la derecha, modelo antiguo

Debido al desarrollo continuo de nuestros productos, se ha modificado el brazo tensor 533 0075 30. Por consiguiente, se necesitan tornillos más cortos para montar el nuevo modelo de forma profesional. Los tornillos M8x35 se sustituyen por tornillos M8x22.

La información de servicio muestra las características ópticas del modelo anterior (figura a la derecha) y el modelo nuevo (figura a la izquierda).

En el nuevo brazo tensor 533 0075 30, solo se pueden utilizar tornillos con la medida M8x22 para realizar reparaciones profesionales!
