SUSTITUCION DEL TURBO NISSAN MOTOR ZD30

BOLETIN TECNICO 2009056

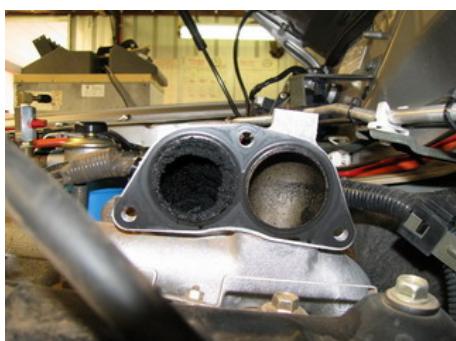
Estos gases ricos, entran en el colector de admisión, que junto con los gases de escape de la EGR, forman una sustancia grasa, que se deposita en el colector admisión, sobre todo en los cilindros más próximos a la EGR, restringiendo con el tiempo, el paso de aire al interior del motor.

Colector de admisión cegado.

Presten especial atención, antes de montar el turbo en el motor, y asegúrense que todo el sistema de admisión de aire está completamente limpio, que el motor no ha sufrido daños, y que no quedan restos de la rotura del motor en los colectores de escape, que puedan dañar la nueva turbina del turbo nuevo, por impactos o por excesos de temperatura.

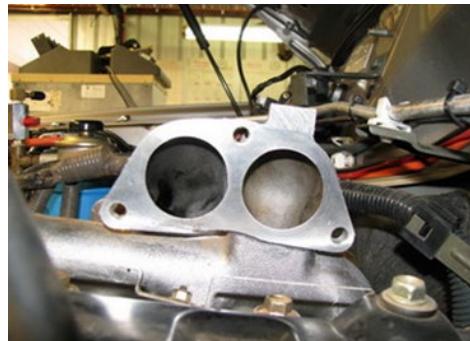
Colector de admisión limpio.

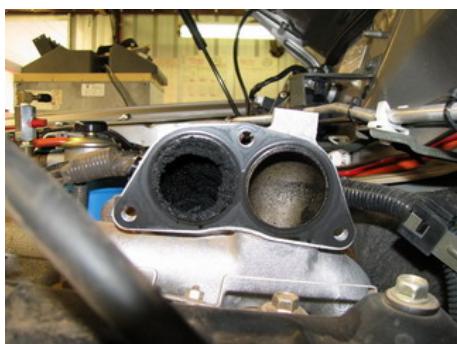
Ces gaz enrichis entrent dans le collecteur d'admission et avec les gaz d'échappements de l'EGR, ils forment une substance grasse qui se dépose dans le collecteur d'admission, surtout dans les cylindres qui sont près de l'EGR, et avec le temps, ils réduisent le passage de l'air à l'intérieur du moteur.

Collecteur d'admission bouché.

Vous devez faire bien attention avant de monter le turbo sur le moteur et vous assurez que tout le système d'admission d'air est propre, que le moteur n'est pas endommagé, et qu'il ne reste aucune trace de rupture du moteur dans les collecteurs d'échappement, ce qui pourrait endommager la nouvelle turbine du nouveau turbo à cause d'impacts ou de surchauffe.

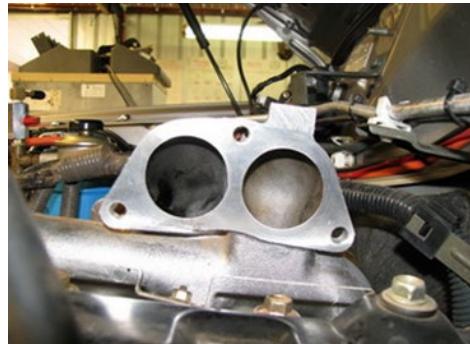
Collecteur d'admission propre.

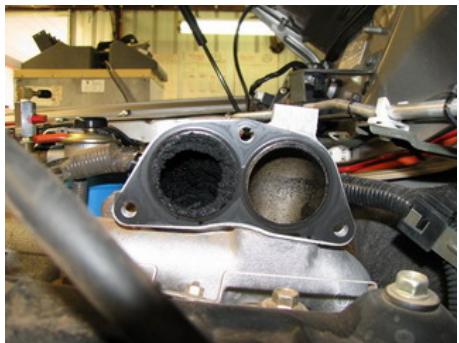
These rich gases enter the intake manifold which, together with the exhaust gases from the EGR, forms an oily substance which is deposited into the intake manifold, particularly in the cylinders closest to the EGR, and with time limiting the flow of air into the motor.

Blind intake manifold.

Pay special attention before installing the turbo in the motor, and make sure that the entire air intake system is clean, that the motor has not been damaged and that nothing remains of the motor breakdown in the exhaust manifolds which may damage the new turbine of the new turbo again by impacts or excessive temperatures.

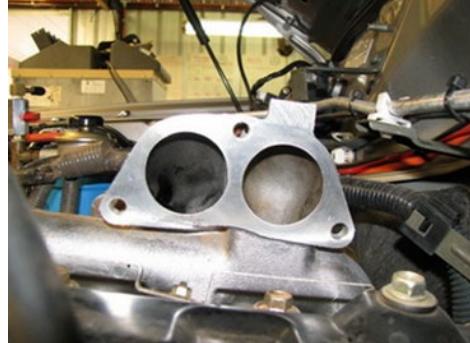
Clean intake manifold.

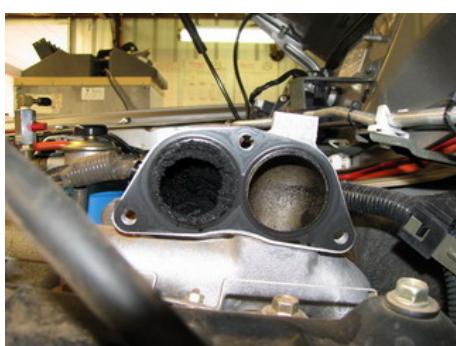
Diese gesättigten Gase treten in den Einlassverteiler ein, wo sich zusammen mit den Abgasen aus der Abgasrückführung eine fettige Substanz bildet, die sich im Einlassverteiler ablagert, insbesondere auf den der Abgasrückführung am nächsten gelegenen Zylindern, wodurch mit der Zeit der Lufteintritt ins Motorinnere verringert wird.

Verstopfter Einlassverteiler.

Achten Sie vor dem Einbau des Turbos in den Motor besonders darauf und stellen Sie sicher, dass das gesamte Lufteinlasssystem vollkommen sauber ist, dass der Motor nicht beschädigt wurde und dass keine Reste des Motorschadens in den Abgassammlern vorhanden sind, die die neue Turbine des neuen Turbos durch Einschläge oder Temperaturexzesse beschädigen könnten.

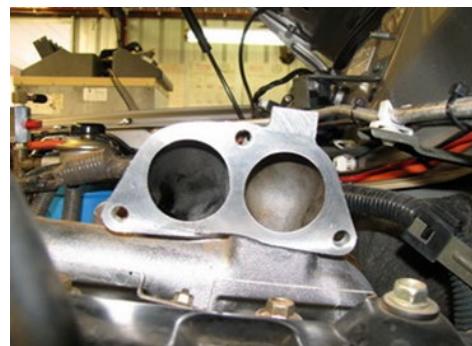
Sauberer Einlassverteiler.

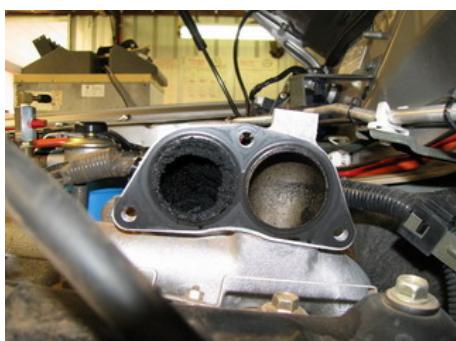
Questi gas ricchi entrano nel collettore di aspirazione e, assieme ai gas di scarico della EGR, vengono a formare una sostanza grassa che si deposita nel collettore di aspirazione, soprattutto sui cilindri più vicini alla EGR, restringendo. col passare del tempo, il passaggio dell'aria all'interno del motore.

Collettore di aspirazione otturato.

È necessario prestare una particolare attenzione prima di montare il turbo nel motore: accertarsi che tutto il sistema di aspirazione dell'aria sia perfettamente pulito, che il motore non abbia subito danni e che non ci siano residui della rottura del motore nei collettori di scarico, poiché questi potrebbero danneggiare la nuova turbina del turbo nuovo, a seguito di urti o per eccesso di temperatura.

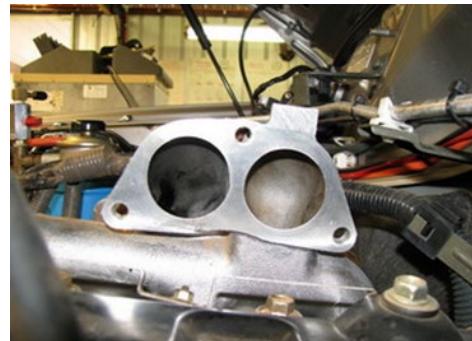
Collettore di aspirazione pulito.

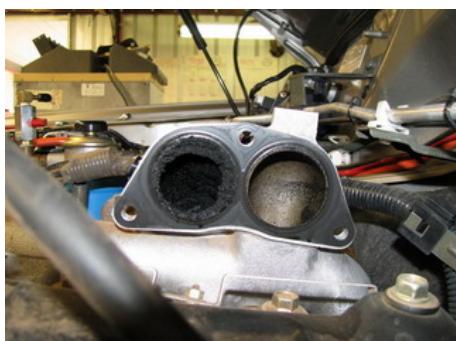
Tyto bohaté plyny vstupují do sacího potrubí a společně s výfukovými plyny EGR vytváří mastnou látku, která se usazuje na sacím potrubí, především na válcích nejbližších EGR, čímž časem dochází k omezení proudění vzduchu do vnitřku motoru.

Zaslepené sací potrubí.

Před namontováním turba do motoru se ujistěte, že celý systém nasávání vzduchu je zcela čistý, že motor nebyl poškozen a že ve výfukovém potrubí nejsou žádné stopy po poškození motoru, které by mohly poškodit turbínu nového turba nárazem nebo nadměrně vysokou teplotou.

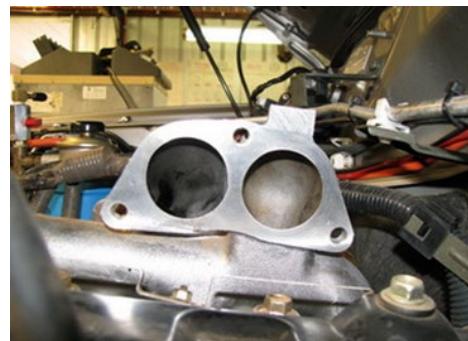
Čisté sací potrubí.

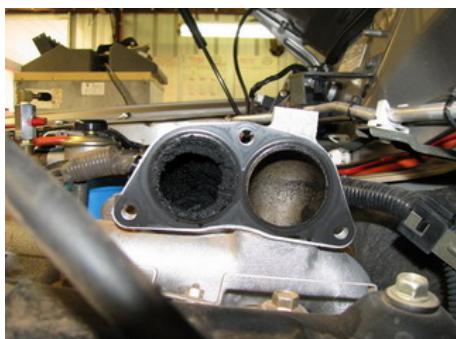
Estes gases ricos entram no coletor de admissão que, juntamente com os gases de escape da EGR, formam uma substância gordurosa que se deposita no coletor de admissão, sobretudo nos cilindros mais próximos da EGR, restringindo, com o tempo, a passagem de ar para o interior do motor.

Coletor de admissão obstruído.

Preste especial atenção antes de montar o turbo no motor e verifique se todo o sistema de admissão de ar está completamente limpo, se o motor não sofreu danos, e se não há restos da rutura do motor nos coletores de escape que possam danificar a nova turbina do turbo novo devido a impactos ou a excessos de temperatura.

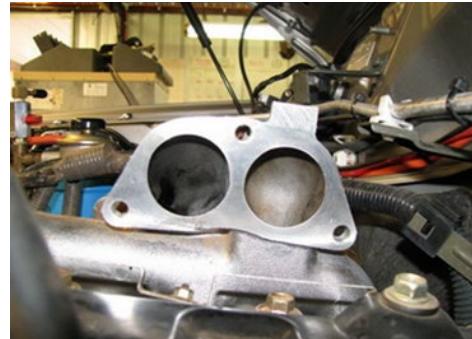
Coletor de admissão limpo.

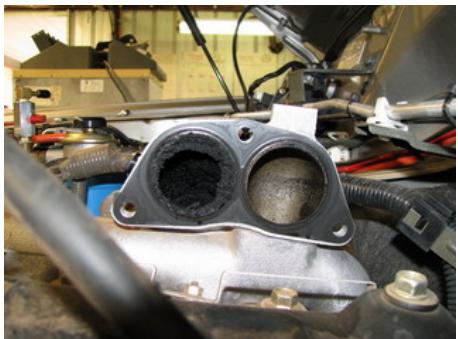
Die rijke gassen komen in het inlaatspruitstuk terecht. Samen met de uitlaatgassen van de EGR vormen ze een vettige substantie die achterblijft op het inlaatspruitstuk, vooral bij de cilinders die zich het dichtste bij de EGR bevinden, en met de tijd wordt de luchttoevoer in de motor beperkt.

Verstopt inlaatspruitstuk.

Let vóór het monteren van de turbo op dat het volledige systeem van de luchttoevoer schoon is, dat de motor niet beschadigd is en dat geen resten van de breuk van de motor achtergebleven zijn in de inlaatspruitstukken; dan kan de nieuwe turbine van de nieuwe turbocompressor niet worden beschadigd door loskomende deeltjes of overdreven temperatuur.

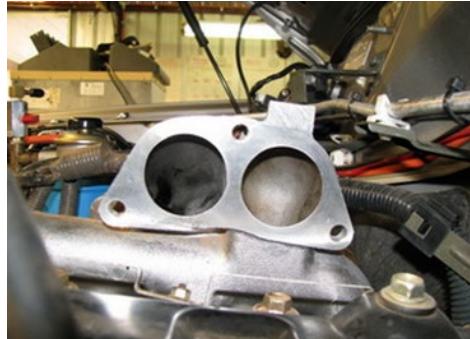
Schoon inlaatspruitstuk.
