Sayı no. 03/2019:

## Eğilmiş supap yayı tarafından kırılan supap

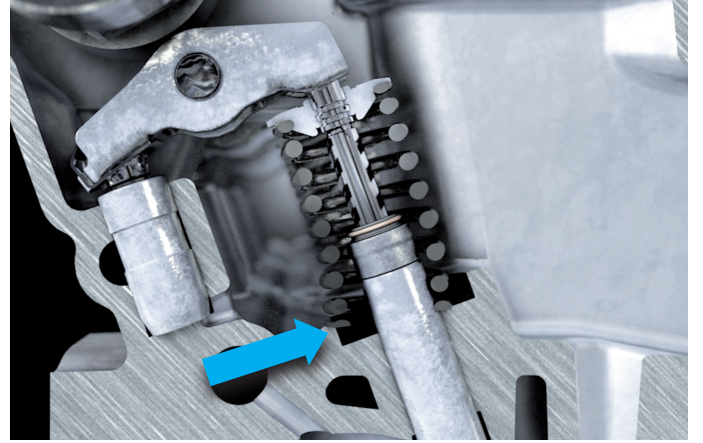
Supap yayının farkında olmadan çarpık monte edilmesi durumunda, yay üzerine eşit olmayan kuvvetler etki eder, çünkü supap kapalı haldeyken bile yay tek taraflı olarak kuvvetli bir şekilde sıkıştırılır. Supap açıldığında, yay blok üzerine bastırılır ve eksantrik milinin stroku nedeniyle, supap gövdesinin üst bölgesinde son derece büyük bir bükülme momenti oluşur.

Resim 1: Eğik yerleştirilmiş supap yayı

Supap yaylarının montajı sırasında, silindir kapağında yerine doğru oturma sağlanmış olmalıdır! Yeni supaplar monte edilecekse, daima supap kılavuzları da değiştirilmelidir!

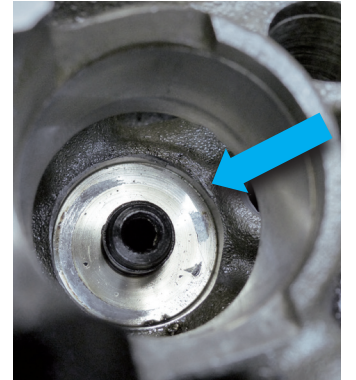
Resim 3: Silindir kapağındaki baskı izleri

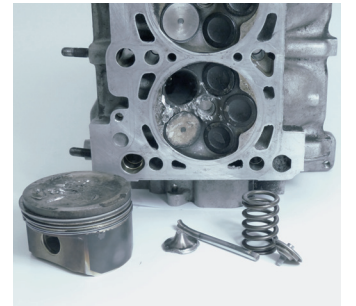
Resim 5: Bir supap kırıldıktan sonra oluşan tipik hasar tablosu
