## Выпуск № 04/2020

### Ошибочное подозрение на разгерметизацию радиаторов охлаждающей жидкости для MAN

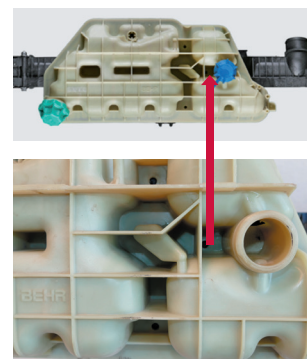
Рисунок 2: Расширительный бак с желобками и дренажными отверстиями

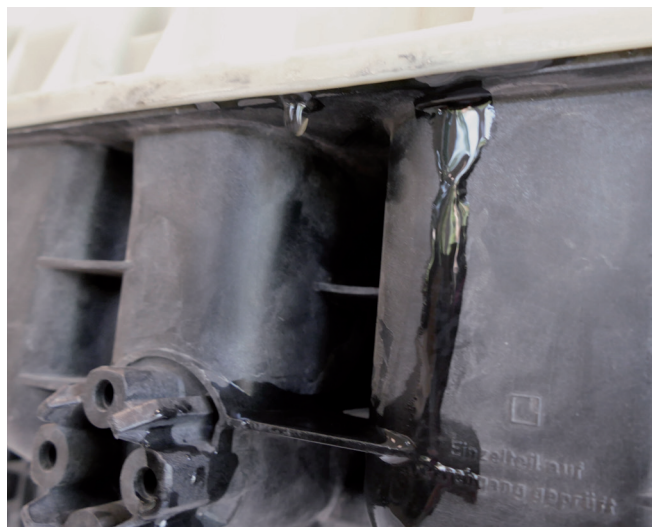
В этих радиаторах охлаждающей жидкости сам радиатор и расширительный бак представляют собой один узел. Если расширительный бак переполняется, то при повышении температуры двигателя или увеличении системного давления излишняя охлаждающая жидкость будет выходить через уравнительный клапан на синей радиаторной крышке. Выходящая наверх или скопившаяся при заполнении около заливочного отверстия охлаждающая жидкость стекает через дренажные отверстия и попадает на участок между радиатором и расширительным баком — это можно ошибочно принять за нарушение герметичности детали.

Рисунок 3: Выход излишней охлаждающей жидкости около соединительного шва на расширительном баке

При заправке системы охлаждения следует работать аккуратно и заливать охлаждающую жидкость только в требуемом количестве. Кроме того, охлаждающая жидкость подвержена износу. Для предотвращения развития коррозии, известкования, возникновения кавитации и отложений в системе охлаждения необходимо регулярно проводить замену охлаждающей жидкости в соответствии с предписаниями производителя. Тщательное удаление воздуха из контура охлаждающей жидкости препятствует возникновению сбоев в системе, вызванных воздушными пробками.
