Ausgabe Nr. 01/2020

Verwechslungsgefahr Ölfiltereinsätze OX 183/5D und OX 183/5D1

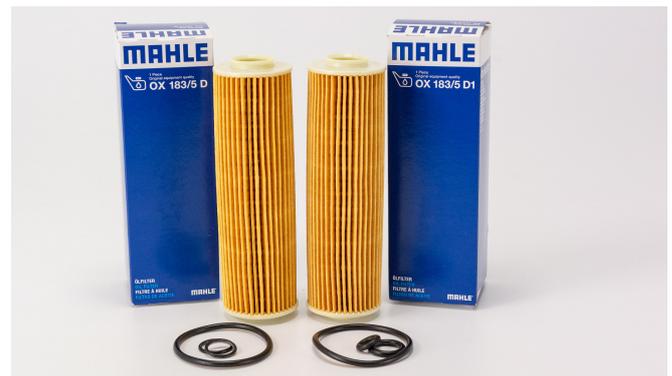
Abbildung 1: Auf den ersten Blick scheinen die zwei Ausführungen identisch zu sein
