## Έκδοση Αρ. 03/2019:

## Σκισμένη βαλβίδα εξαιτίας κεκλιμένων ελατηρίων

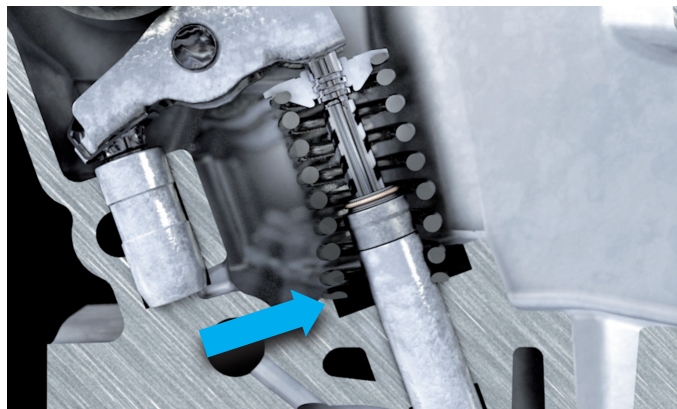
Εάν το ελατήριο τοποθετηθεί κατά λάθος σε μη ευθυγραμμισμένη θέση, επιδρούν σε αυτό ανομοιόμορφες δυνάμεις, διότι ακόμη και με κλειστή τη βαλβίδα το ελατήριο συμπιέζεται περισσότερο από τη μία πλευρά. Όταν ανοίξει τώρα η βαλβίδα, το ελατήριο πιέζεται τόσο, ώστε εφάπτονται οι σπείρες, και μέσω της διαδρομής του εκκεντροφόρου άξονα δημιουργείται μία εξαιρετικά μεγάλη ροπή κάμψης στην επάνω περιοχή του άξονα της βαλβίδας.

Εικόνα 1: Λοξά τοποθετημένο ελατήριο βαλβίδας

Κατά την τοποθέτηση των ελατηρίων της βαλβίδας πρέπει να διασφαλιστεί η σωστή έδραση στην κυλινδροκεφαλή! Όταν τοποθετούνται καινούριες βαλβίδες πρέπει να αντικαθίστανται πάντα και οι σφήνες!

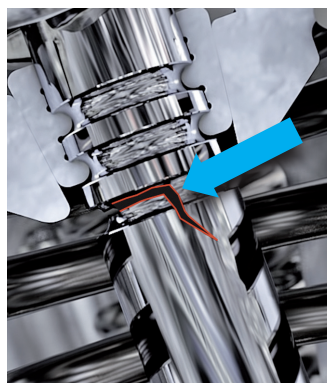
Ξεκινώντας, λοιπόν, από την κατώτερη εσοχή στον άξονα της βαλβίδας, η βαλβίδα μπορεί να σκιστεί. Μετά η βαλβίδα πέφτει στον θάλαμο καύσης, πιάνεται μεταξύ εμβόλου και κυλινδροκεφαλής και παραμορφώνεται έντονα.

Εικόνα 2: Θραύση βαλβίδας στην κατώτερη εσοχή

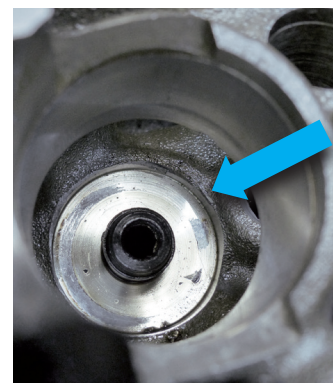
Εικόνα 3: Σημάδια πίεσης στην κυλινδροκεφαλή

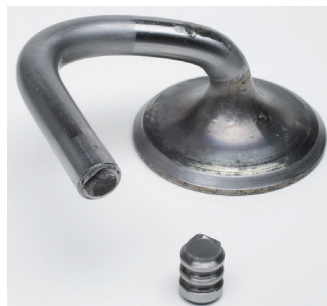
Εικόνα 4: Σπασμένη βαλβίδα

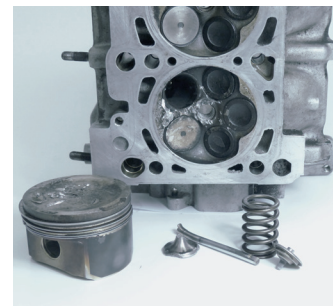
Εικόνα 5: Τυπική εικόνα βλάβης μετά το σπάσιμο μίας βαλβίδας
