Blue Print ADG030148, ADG030149, ADG030150

Aplikacije:
BMW MINI 1.4DT/1.6i 2001>2006l

BMW MINI SET ZA ZAMJENU SPOJKE

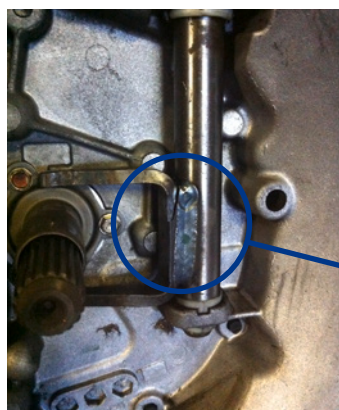
Ustanovili smo da uzrok ovog problema može biti u puknuću vara vilice spojke, što omogućuje vilici da se savija tijekom rada što sprečava spojku da radi u punoj mjeri. Simptomi su spojka koja se vuče, teško se mjenjaju brzine i spojka snažno podrhtava. Obavezno treba očistiti vilicu spojke i detaljno je pregledati tijekom uobičajne zamjene spojke, u smislu utvrđivanja postojanja zazora/ oštećenja.

FRAKTURA VILICE SPOJKE

Dobra praksa je da se preporuča ugradnja nove vilice istovremeno sa spojkom, pošto je oštećenje vilice poznat problem kod vozila MINI. Sa potrebnim vremenom za popravku od 6,5 sati, ovo je posao koji ne biste poželjeli bez da raditi dva puta na istom vozilu. Propust u identifikaciji i zamjeni oštećene vilice može uzrokovati probleme sa zazorom i otežano mjenjanje brzina.

Ovo ne bi bilo pokriveno Blue Print ugovorom o jamstvu. U vrijeme pisanja, vilica je dostupna samo kod BMW. Blue Print također preporučuje da se istovremeno obnove i piksne - čahure osovinica i osigurač vilice.
