# Blue Print ADG030148, ADG030149, ADG030150

Toepassingen:  
BMW MINI 1.4DT/1.6i 2001>2006i

## VERVANGEN VAN KOPPELINGSSET IN DE BMW MINI

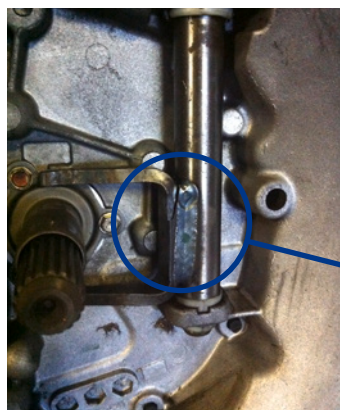
Het is gebleken dat de oorzaak van het probleem bij een scheur in de lasnaad van de koppelingsvork kan liggen, waardoor de vork kan buigen en de koppeling niet volledig aangrijpt. De symptomen zijn : een slepende koppeling, schakelproblemen, een schokkende koppeling. Het is zeer belangrijk dat de koppelingsvork wordt gereinigd en grondig wordt gecontroleerd op metaalmoeheid/ beschadigingen tijdens een normale koppelingsvervanging.

BREUK IN KOPPELINGSVORK

Er wordt aangeraden om bij het vervangen van de koppeling ook een nieuwe vork aan te brengen, aangezien problemen met de vork bij de MINI een gekend probleem is. Aangezien de reparatietijd 6,5 uur bedraagt, zijn dit werkzaamheden die u liever niet twee keer aan dezelfde wagen uitvoert.

Blue Print raadt ook aan tegelijkertijd de lagerbussen van de vork en de borgpen te vervangen.
