# Blue Print ADG030148, ADG030149, ADG030150

Dotyczy modeli:  
BMW MINI 1.4DT/1.6i 2001>2006i

## MINI - WYMIANA KOMPLETNEGO SPRZĘGŁA

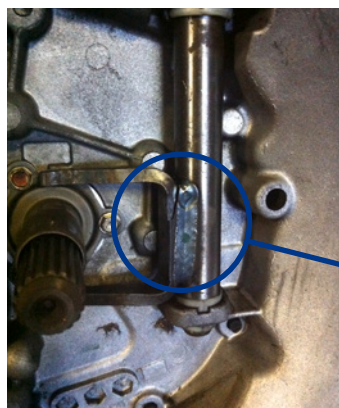
Znaleźliśmy przyczynę tej sytuacji spowodowaną pęknięciem spawu na widełkach wyłączających. Umożliwia to odkształcenie widełek w czasie rozłączania sprzęgła powodujące brak możliwości pełnego wysprzęglenia. Symptomy tego zjawiska to: ciągnięcie sprzęgła, trudności z włączeniem biegu i szarpania przy ruszaniu.

**PĘKNIĘCIE WIDEŁEK  
WYŁĄCZAJĄCYCH SPRZĘGŁA**

W czasie normalnej wymiany sprzęgła należy bezwzględnie dokładnie oczyścić widełki wyłączające i dokładnie sprawdzić je na wszelkiego rodzaju zużycie czy uszkodzenia. Dobrą praktyką jest wraz z wymianą kompletnego sprzęgła wymiana również wymiana widełek albowiem jest to ogólnie znana dolegliwość w MINI. Uwzględniając 6,5 godzinny czas wymiany kompletnego sprzęgła należy niejako „przy okazji” wymienić widełki, aby powtarzania całej operacji w tym samym pojeździe.

Blue Print rekomenduje także aby w tym samym czasie wymienić tulejki widełek oraz sworzeń blokujący.
