# Blue Print ADK87213

Aplicações:  
Suzuki Grand Vitara 1998>2005

## SUZUKI GRAND VITARA - SENSOR DE POSIÇÃO DA ÁRVORE DE CAMES

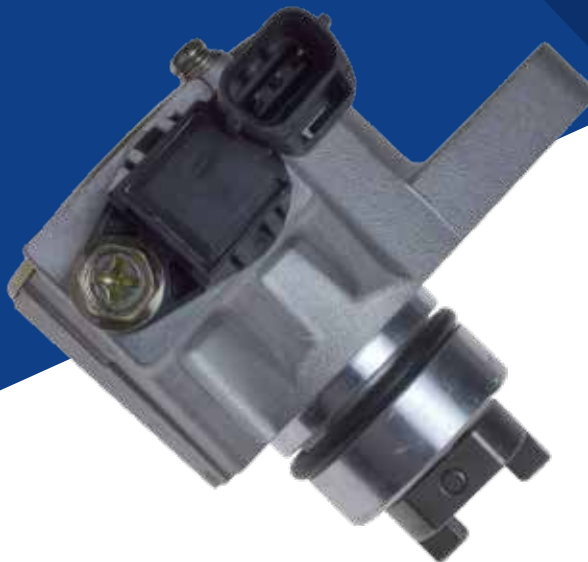
O motor falha no arranque.

Não há sinal do sensor de posição da árvore de cames, que é acionado pela árvore de cames.

Nota: quando diagnosticar o sensor como a causa para a falha do sinal de posição da árvore de cames, verifique se a árvore de cames de escape roda aquando do arranque do motor porque, o problema pode estar na corrente de distribuição.

Caso seja efetuada a substituição do sensor de efeito de Hall, é necessário verificar o avanço da ignição. Para realizar o ajuste da ignição, tenha em consideração o seguinte procedimento.

- O motor deve estar na temperatura de funcionamento, todas as cargas (iluminação, A/C, etc) devem estar desligadas e a velocidade do ralenti deve ser de 750+/-50 rpm.
- Com o motor desligado, ative o modo de avanço estático através do equipamento de diagnóstico.
- Ajuste o sensor de posição da árvore de cames de forma a obter o avanço correto e verifique com recurso a uma pistola estroboscópica. O avanço deve ser de 5° +/- 1° APMS. Em seguida aperte os parafusos de fixação.
- Após verificar o avanço, desative o modo de avanço estático, desligue o motor e volte a ligar.
- Verifique novamente o avanço de ignição, através da pistola estroboscópica, com o motor ao ralenti. O valor de avanço deve ser 14° +/- 2° APMS.
- Se o valor de avanço está fora do recomendado, proceda novamente ao ajuste.
