SUSTITUCIÓN DEL TURBO CON REF: Nissan ZD30ETI 168CV

BOLETÍN TÉCNICO 2009023

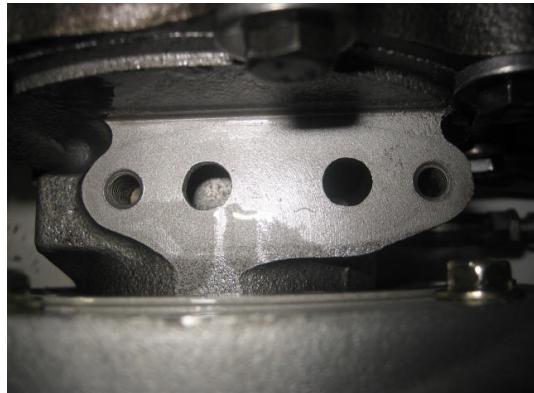
El turbo con referencia 705954 – 726442 - 723739 tiene un cartucho o núcleo central con amarre para la refrigeración de anticongelante, según la fotografía de la parte inferior (foto A).

Cartucho con refrigeración (A)

Si su caso es el contrario: no es necesario que realice ningún tipo de modificación, y deje dicho orificios completamente liberados tal y como se muestra en la fotografía (A).

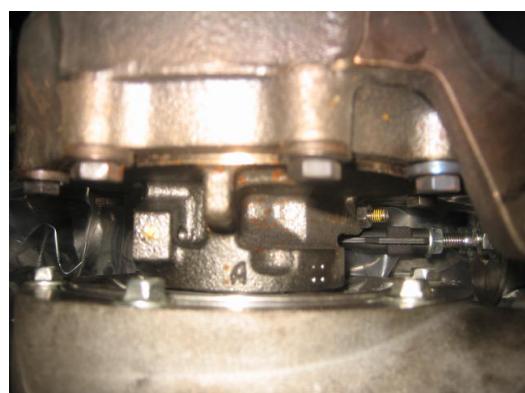
Puede ocurrir que, en el turbo remitido o reparado, el núcleo central no disponga de dicha refrigeración y sea el alojamiento según la fotografía inferior (foto B).

Cartucho sin refrigeración (B)

Su origen está en la modificación de la bomba de agua por parte de Nissan, que ha realizado, por su parte, ciertas modificaciones técnicas.

Si este es este su caso: hay que proceder a realizar un puente de unión entre las tuberías de agua, para que circule el agua por las mismas, y en ningún caso taponarlas.(Kit Nissan: 2 x 0893-14441A y 2 x 16794-10G01).

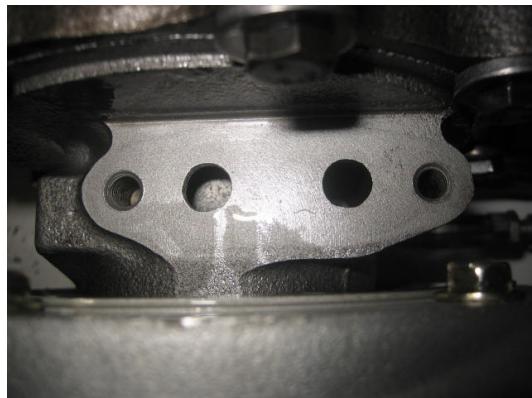
Le turbo Réf. 705954 est muni d'une cartouche ou noyau central avec fixation pour liquide de refroidissement, comme sur la photo ci-dessous (photo A).

Cartouche avec liquide de refroidissement (A)

Si ce n'est pas le cas : aucune modification n'est requise. Laissez les orifices complètement libres, comme sur la photo (A).

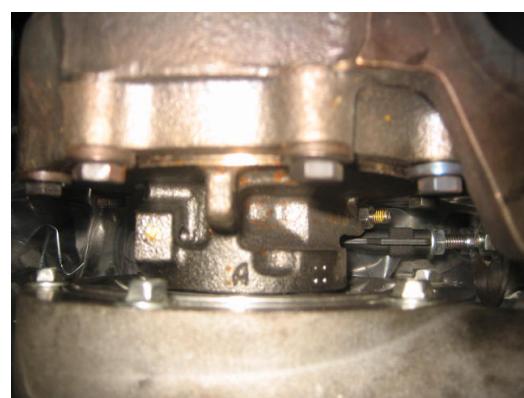
Il peut arriver que, le turbo une fois envoyé ou réparé, le noyau central ne dispose pas de la cartouche en question et que le logement présente un aspect comme sur la photo ci-dessous (photo B).

Cartouche sans liquide de refroidissement (B)

La raison est la modification de la pompe à eau par Nissan, qui a procédé à certaines modifications techniques.

Si c'est votre cas : il vous faudra réaliser un pont reliant les tuyaux d'eau, pour y faire circuler l'eau, en veillant à ne pas les obstruer.
(Kit Nissan: 2 x 0893-14441A y 2 x 1679410G01).

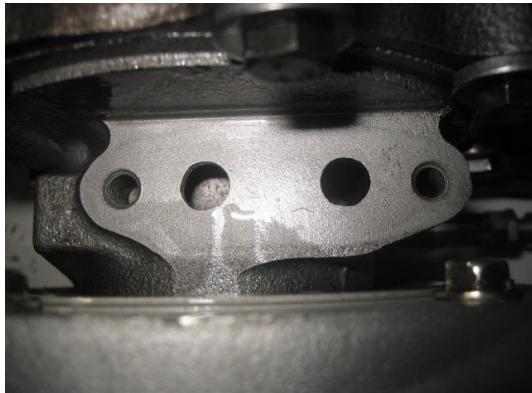
The turbo with reference 705954- has a cartridge or central core with anchors for the anti-freeze coolant, as shown in the photo below (photo A)

Cartridge with cooling (A)

If you are in the opposite situation: you do not need to make any modification whatsoever, simply leave the holes completely free as shown in photo (A).

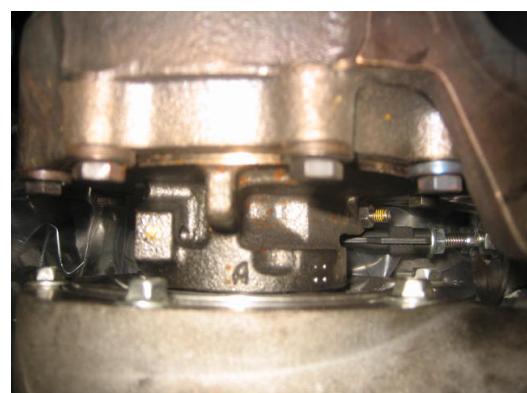
It could happen that the turbo supplied or repaired is not equipped with this cooling and the seat is as shown in the photo below (photo B)

Cartridge without cooling (B)

This situation originated from a technical modification in the water pump by Nissan.

If you are in this situation: you need to make a connecting bridge between the water pipes, to allow water to flow through the pipes. These pipes should never be blocked off. (Kit Nissan: 2 x 0893-14441A y 2 x 1679410G01).

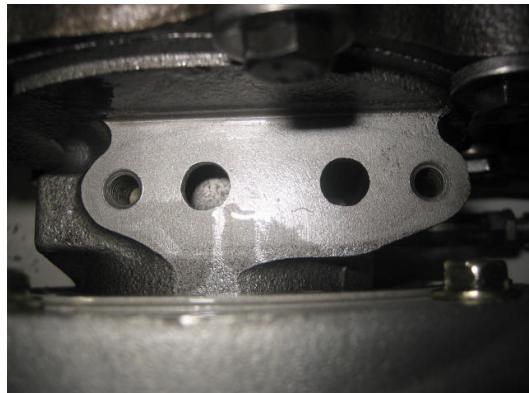
Der Turbo mit der Nr. 705954- verfügt über eine Patrone oder zentralen Kern mit Befestigung für die Kühlung des Frostschutzmittels, wie aus der unten stehenden Abbildung (Foto A) ersichtlich ist.

Kartusche mit Kühlung (A)

Sollte das Gegenteil der Fall sein: müssen keine Veränderungen vorgenommen werden; lassen Sie diese Öffnungen vollständig frei, genauso, wie sie auf Foto (A) abgebildet sind.

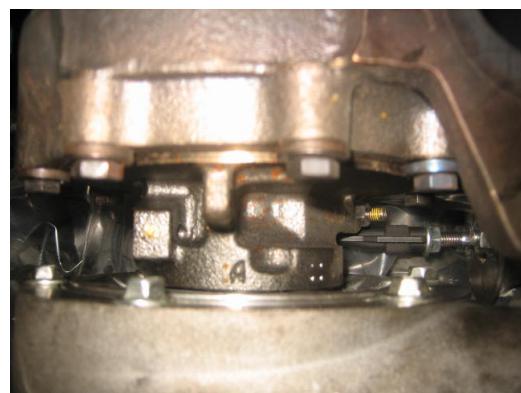
Es ist möglich, dass der zentrale Kern des zugeschickten oder reparierten Turbos nicht über diese Kühlung verfügt und die Aufnahme der nachstehenden Abbildung (Foto B) entspricht.

Kartusche ohne Kühlung (B)

Die Ursache ist die Modifikation der Wasserpumpe, da Nissan technische Änderungen vorgenommen hat.

Sollte dies der Fall sein: muss eine Verbindungsbrücke zwischen den Wasserleitungen hergestellt werden, damit das Wasser durch diese laufen kann. Sie dürfen unter keinen Umständen abgedichtet werden. (Kit Nissan: 2 x 0893-14441A und 2 x 1679410G01).

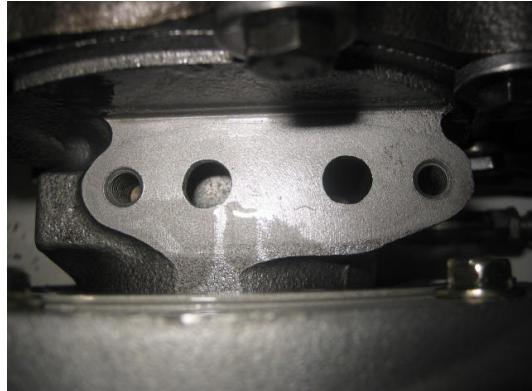
Il turbo con riferimento 705954- ha una cartuccia o nucleo centrale con fissaggio per la refrigerazione ad anticongelante, secondo la foto della parte inferiore, (foto A)

Cartuccia con refrigerazione (A)

Se il suo caso è il contrario: non è necessaria alcun tipo di modifica, e lasciare tali fori completamente liberi come riportato nella foto (A).

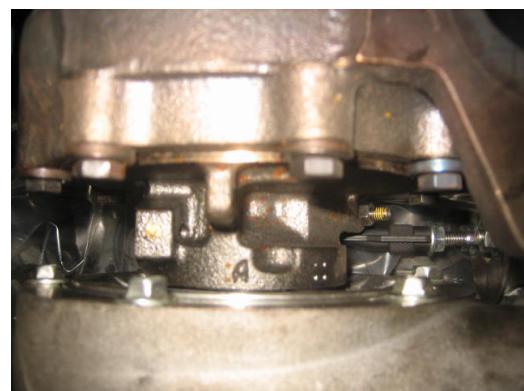
Può accadere, che il turbo spedito o riparato, il nucleo centrale non disponga di tale refrigerazione e sia l'alloggiamento secondo la foto inferiore, (foto B)

Cartuccia priva di refrigerazione (b)

L'origine di ciò, è nella modifica della pompa dell'acqua, da parte della Nissan, poiché sono state già realizzate da parte loro modifiche tecniche.

Se questo è il suo caso: si deve procedere alla realizzazione di un ponticello di unione, tra le tubature dell'acqua, affinché circoli l'acqua attraverso le stesse, e in nessun caso tamponarle. (Kit Nissan: 2 x 0893-14441A e 2 x 1679410G01).

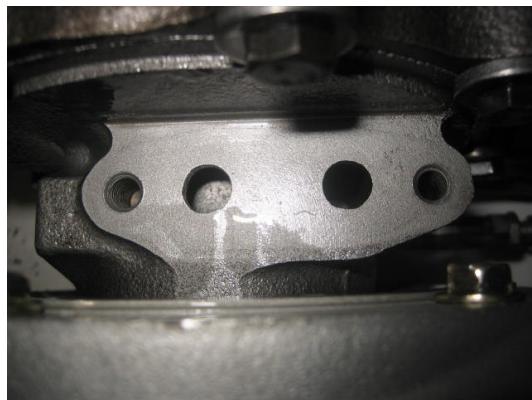
Turbodmychadlo s ref. č. 705954- má vložku či centrální jádro s úchyty na nemrznoucí chladicí kapalinu, jak ukazuje obrázek A níže.

Vložka s chlazením (A)

Jste-li v opačné situaci: nemusíte provádět vůbec žádné úpravy, jednoduše nechte otvory zcela volné, jak ukazuje obr. A.

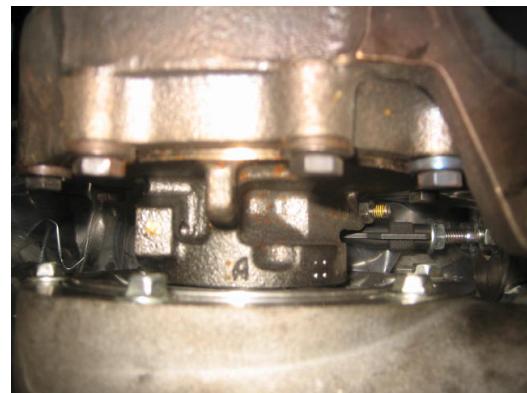
Může se stát, že dodávané nebo opravované turbodmychadlo není vybaveno tímto chlazením a vypadá tak jako na obrázku níže (B).

Vložka bez chlazení (B)

Tato situace je důsledkem technických úprav ve vodním čerpadle společnosti Nissan.

Jste-li v této situaci: musíte vytvořit spojovací most mezi vodním potrubím, aby mohla trubkami protékat voda. Toto vedení nesmí být nikdy zablokované. (Souprava Nissan: 2 x 0893-14441A a 2 x 1679410G01).

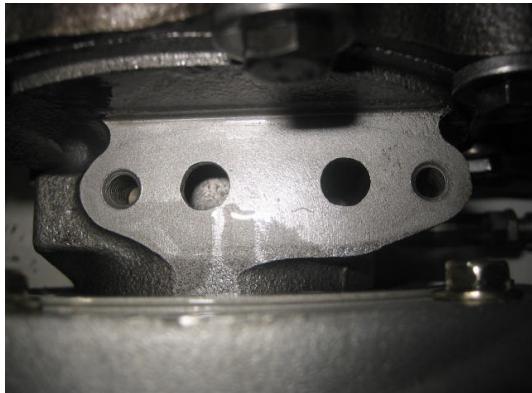
O turbo com a referência 705954 tem um núcleo central com zona de fixação para a refrigeração de anticongelante, conforme se mostra na foto abaixo (foto A).

Núcleo com refrigeração (A)

Se o seu caso for o inverso: não será necessário fazer nenhum tipo de modificação; deixe então os ditos orifícios completamente livres tal como se mostra na fotografia (A).

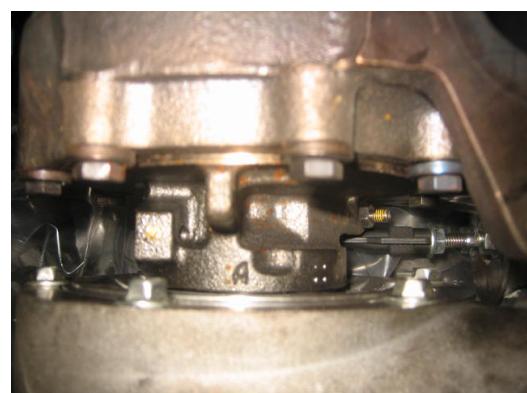
Pode ocorrer que o núcleo central do turbo enviado ou reparado não disponha dessa zona de fixação para a refrigeração sendo o seu alojamento como se mostra na outra fotografia (foto B).

Núcleo sem refrigeração (B)

A razão para isto deve-se à modificação da bomba de água por parte da NIssan, a qual introduziu modificações técnicas.

Se for este o seu caso: terá de fazer-se uma ponte de ligação entre as tubagens de água para que esta circule pelas mesmas, em nenhum caso devem ser tamponadas.(Kit Nissan: 2 x 0893-14441A e 2 x 1679410G01).

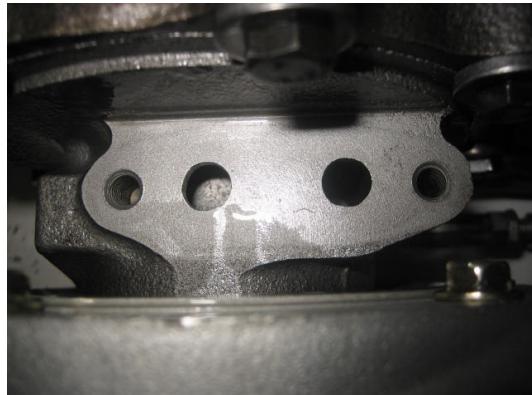
De turbo met referentie 705954- heeft een cartridge of centrale kern met bevestigingspunten voor de antivries-koeling. Zie foto A van het onderste gedeelte

Cartridge met koeling (A)

In het andere geval moet u geen enkele aanpassing doen en moet u de openingen volledig vrij laten zoals te zien is op de foto (A).

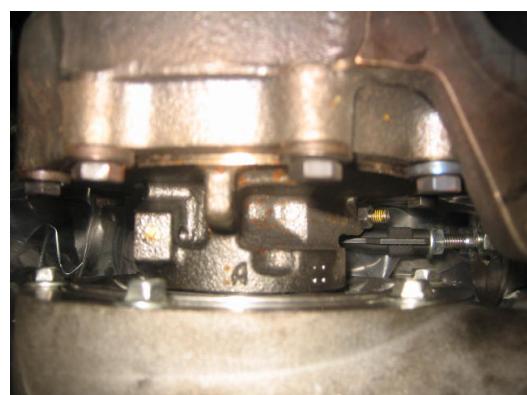
Het is mogelijk dat de geleverde of gerepareerde turbo niet voorzien is van de genoemde koeling en dat de bevestiging eruitziet zoals bij foto B hieronder.

Cartridge zonder koeling (B)

Nissan heeft als fabrikant technische aanpassingen gedaan aan de waterpomp en hierdoor zijn deze opties ontstaan.

Wanneer dit laatste het geval is dan moet een overbrugging worden gemaakt tussen de waterleidingen zodat er water door kan circuleren. Ze mogen in geen enkel geval afgesloten worden (Kit Nissan: 2 x 0893-14441A en 2 x 1679410G01).
