## Rozwiązanie pozwalające ograniczyć koszty naprawy!

## febi bilstein oferuje rozwiązanie pozwalające ograniczyć czas i koszty naprawy:

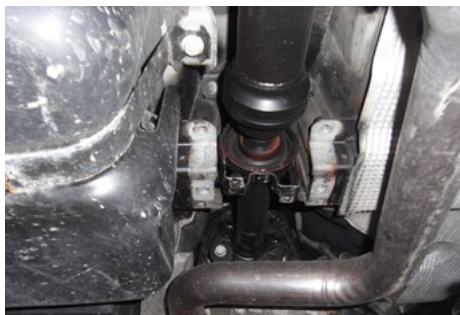
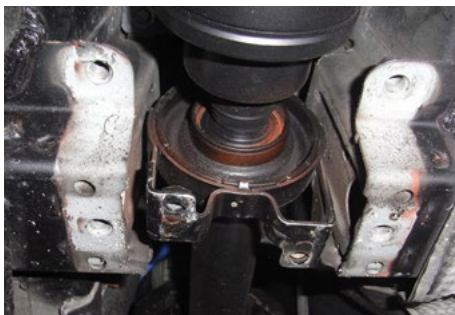
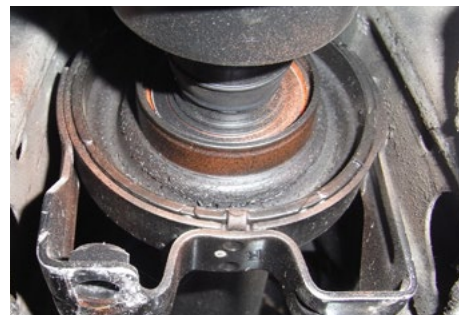
W samochodach VW Touareg i Porsche Cayenne podczas zmiany obciążenia silnika we wnętrzu pojazdu mogą być słyszalne stuki oraz odczuwalne silne wibracje. Przyczyną tego może być uszkodzona lub zużyta środkowa podpora wału Kardana. W wyniku zużycia może dojść do pęknięcia środkowego elementu gumowego, co prowadzi do powstawania wspomnianych hałasów. Taka podpora nie zapewnia optymalnego ułożyskowania oraz prowadzenia wału Kardana i musi zostać wymieniona.

**Teraz środkowa podpora wału Kardana dostępna jest również osobno!**
