# Solution

## Rozwiązanie pozwalające ograniczyć koszty naprawy!

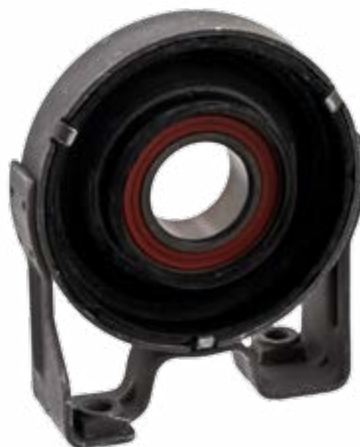
**SWAG Nr. 30 93 8548**

W samochodach VW Touareg i Porsche Cayenne podczas zmiany obciążenia silnika we wnętrzu pojazdu mogą być słyszalne stuki oraz odczuwalne silne wibracje. Przyczyną tego może być uszkodzona lub zużyta środkowa podpora wału Kardana. W wyniku zużycia może dojść do pęknięcia środkowego elementu gumowego, co prowadzi do powstawania wspomnianych hałasów. Taka podpora nie zapewnia optymalnego ułożyskowania oraz prowadzenia wału Kardana i musi zostać wymieniona.

Teraz środkowa podpora wału Kardana dostępna jest również osobno!
