Blue Print ADM58067

Mazda 6 Station wagon 2002>2008

Kit riparazione copertura bagagliaio Mazda 6 Station wagon

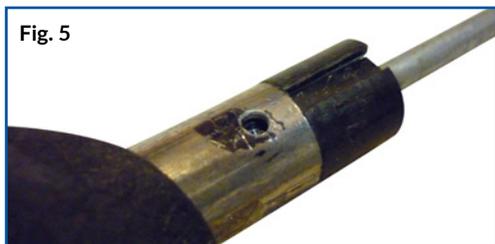
• La causa del problema è evidente. La parte in plastica a forma di 'L' è danneggiata o spezzata. La figura 6 evidenzia l'usura del particolare.

• Retrarre la clip di plastica con l'asta e la molla dal tubo. Si può vedere che la clip di plastica era originariamente inserita dall'altra estremità dell'asta. Per rimuovere il pezzo usurato portarlo fuori dall'asta attentamente. (tagliare con seghetto)
