**SI 1542**

# SERVICE INFORMATION

## AYAR KLAPESİ: KOROZYON NEDENİYLE OLUŞAN HASARLAR

**BOXER, DAILY, DUCATO, JUMPER**

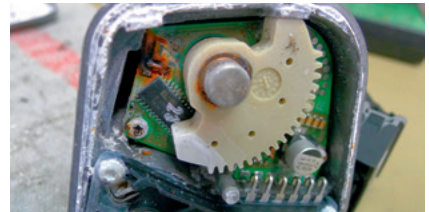
Hasarlı bir ayar klapesinin içten görünümü

Ayar klapesinin montaj soketinde veya kablonun kavramasında korozyon veya nem izlerinin olup olmadığını kontrol edin. İzler mevcutsa ayar klapesini ve kabloyu deęiştirin.

2009 yılına kadar monte edilen 7523D ayar klapeleeri, 4.07360.49.0 adaptör kablosunun yardımıyla 7.01754.10.0 Pierburg ayar klapeleeriyle deęiştirilebilir. Adaptör kablosu neme karşı izole edilmiştir.

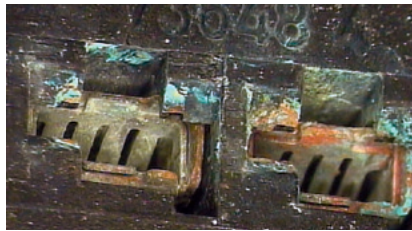
Yukarıda listelenen araçlarda, bağlantı kablosunun kavramasından içeri su veya nem girişı söz konusu olabilir. Nem girişı, ayar klapesinde tümüyle devre dışı kalmaya kadar varacak ciddi hasarlara neden olabilir.

Nem ve korozyon izleri olan kavrama

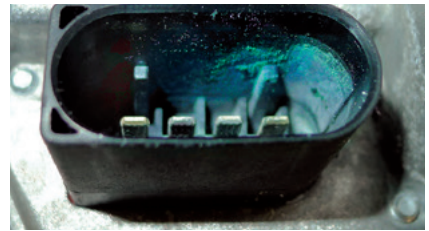
Korozyon izleri olan montaj soketi
