**SI 1856**  
¡Sólo para personal especializado!  
1/2

# SERVICE INFORMATION

## BOMBAS DE AGUA DE AUDI/SEAT/ŠKODA/VW

**PELIGRO DE ROTURA: ¡TENER EN CUENTA OBLIGATORIAMENTE DURANTE EL MONTAJE!**

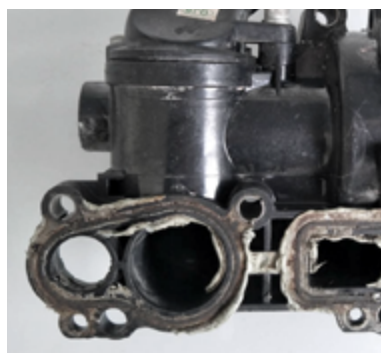
Fig. 5: Fugas debido a un agente obturador adicional (manifestación de la avería)

- Todas las juntas de esta bomba de agua están diseñadas para su uso exclusivo con líquido refrigerante. No pueden aceitarse nunca, p. ej., con aceite de motor.
- También el entorno del lugar de montaje y el agente refrigerante deben estar libres de impurezas de aceite.
- Si entran en contacto con aceite, las juntas pueden hincharse en su ranura y la caja de la bomba puede romperse.
- No utilizar ningún agente obturador adicional. La bomba puede perder su estanqueidad (Fig. 5).
