**SI 1856**Sadece uzman personel için!  
1/2

# SERVICE INFORMATION

## AUDİ/SEAT/ŠKODA/VW SU POMPALARI

**KIRILMA TEHLİKESİ: MONTAJ SIRASINDA MUTLAKA DİKKATE ALINMALIDIR!**

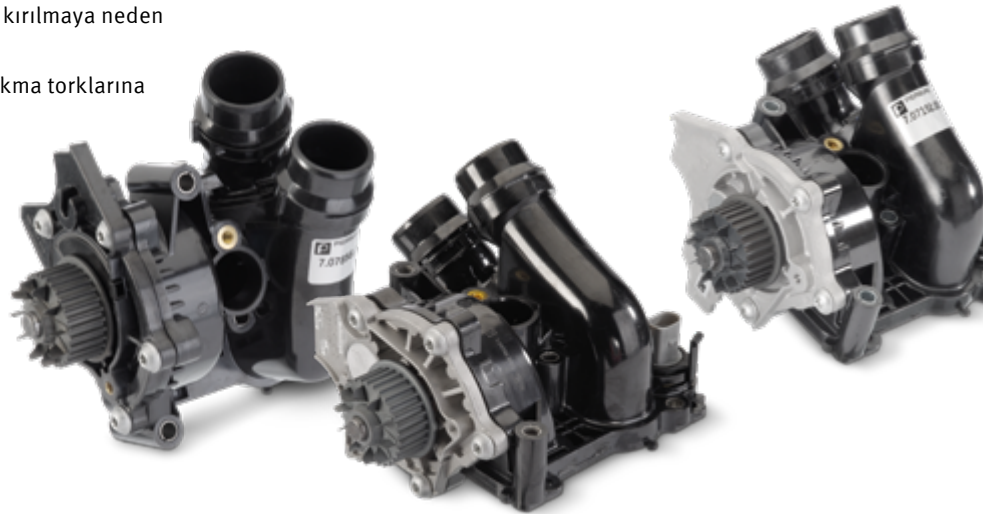
Şek. 1: Ürün görünümü

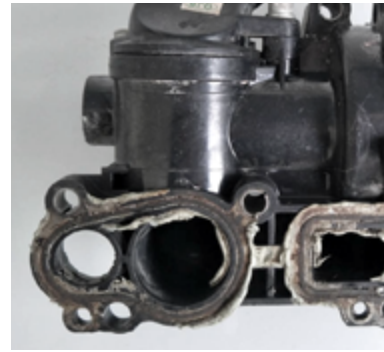
Şek. 5: İlave sızdırmazlık maddesi nedeniyle sızdırma (hasar belirtisi)

- Bu su pompasındaki tüm contalar sadece soğutma sıvısı ile birlikte kullanılmak üzere tasarlanmıştır. Örneğin kesinlikle motor yağı ile yağlanmamaları gerekir.
- Montaj yerinin çevresi ve soğutma maddesi de yağ nedeniyle oluşabilecek kirlerden arınmış olmalıdır.
- Yağ ile temas eden contaların yuvaları şişip pompanın gövdesinde kırılmaya neden olabilir.
- İlave sızdırmazlık maddesi kullanılmamalıdır. Pompada sızdırma olabilir (Şek. 5).
