# LuK ギアボックス ツイン軸受アセンブリの診断 - 02T トランスミッション VAG

メーカー： フォルクスワーゲン

トランスミッションのタイプ：02T

部品番号： 462 0055 10

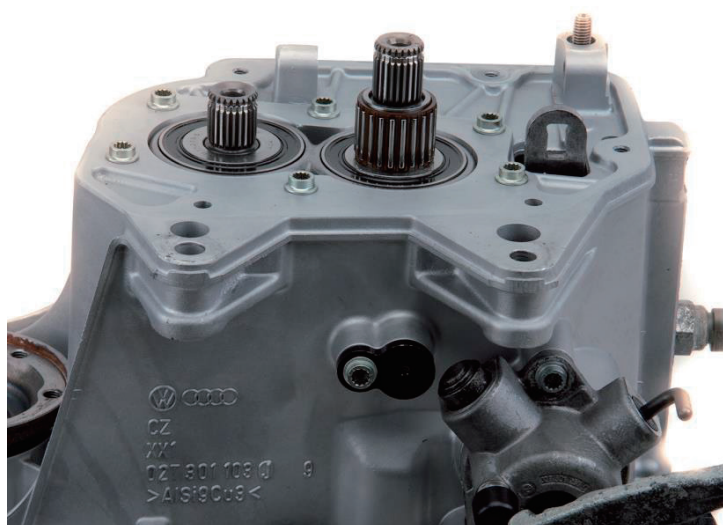
ツイン軸受取付板アセンブリと 02T トランスミッションの針状ころ軸受

不具合が発生したツイン軸受取付板アセンブリでは摩擦が大きくなり、異常な高温になります。その結果、5速に入れられた針状ころ軸受が破損し、ギアが入らなくなることがあります。同様の現象は、5速にオイルが十分に供給されない場合にも発生する可能性があります。いずれの場合も、ケージが損傷し、針がシャフト周辺に飛散します。

自動車メーカーは、以下の手順を使用して、ツイン軸受取付板アセンブリを確認することを推奨しています。

1. トランスミッションを、暖まるまで作動させます。
2. クラッチを入れ、トランスミッションをニュートラルにして、エンジン回転数を約 4000rpm まで高めます。
3. クラッチペダルを踏むと同時にエンジンを停止します。
4. トランスミッション入力軸を低速に切り替えたときにガタガタいう音が聞こえた場合、ツイン軸受取付板アセンブリに不具合があります。
