## SERVICE INFO – LuK 0018

# Informații importante pentru montarea corectă a cilindrului receptor concentric (CRC) 510 0073 10

Nr. piesă: 510 0073 10

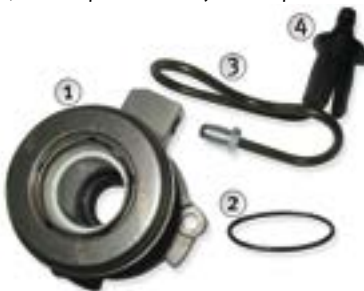
Fig. 1: Componente care trebuie demontate și eliminate

**Fig. 1:** Se demontează următoarele componente și se asigură că sunt eliminate într-un mod corespunzător: Vechiul CRC (1), garnitura de pe flanșă a carcasei transmisiei (2), tubul conectat (3) și manșonul de plastic (4) folosit pentru a dirija tubul prin carcasa transmisiei.

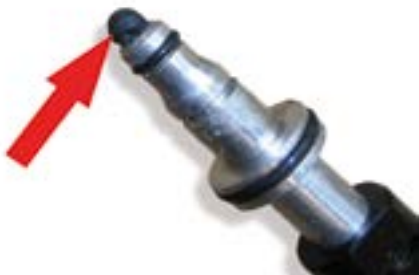
În cazul în care nu este îndepărtată, această garnitură veche poate ajunge în interiorul CRC atunci când ambreiajul este acționat (vezi imaginea 4) și poate preveni revenirea fluidului. În cel mai rău caz, acest lucru poate duce la fisurarea sau la spargerea noului CRC (imaginea 5). Acest lucru ar duce la scurgeri de lichid de frână și la defectarea ambreiajului, caz în care ar trebui să se înlocuiască atât CRC, cât și ambreiajul.

Fig. 4: În cazul în care vechiul închizător nu este îndepărtat, este posibil ca acesta să fie presat în CRC și să blocheze tubul

Se verifică dacă piesa de legătură se găsește exact în poziția corectă pe tub înainte de racordare. De multe ori în această componentă a mai rămas vechea garnitură de etanșare sau o parte a acesteia.

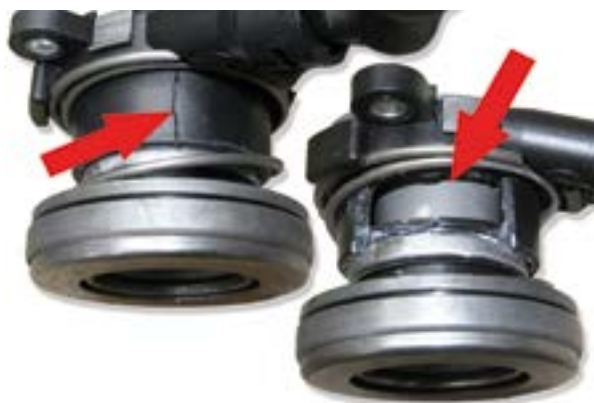
Fig. 5: CRC deteriorat de montarea necorespunzătoare

- Nu se acționează niciodată noul cilindru manual. Este posibil ca garnitura internă de etanșare să fie deteriorată dacă se presează
- Nu se apasă pedala de mai multe ori consecutiv atunci când se efectuează aerisirea; se apasă doar o dată, conform descrierii
- Nu se vor folosi lubrifianți sau agenți de curățare, deoarece aceștia pot deteriora garniturile și, prin urmare, întregul cilindru
- Se va menține un grad maxim de curățenie
- Se va folosi numai lichid de frână aprobat de către producător
- Se îndepărtează garniturile vechi și resturile acestora din piesa de legătură
- Asigurați-vă că racordul intermediar s-a cuplat cu un clic sesizabil înainte de a strânge definitiv cele trei șuruburi de fixare de pe CRC
- Asigurați-vă că CRC nu se înclină în timpul montajului. Nerespectarea acestui lucru poate duce la deteriorarea de la bun început a urechilor
