# SERVICE-INFO

## Важна информация за избягване на вибрации на педала на съединителя

Audi, Seat, Skoda, VW

1.9 TDI

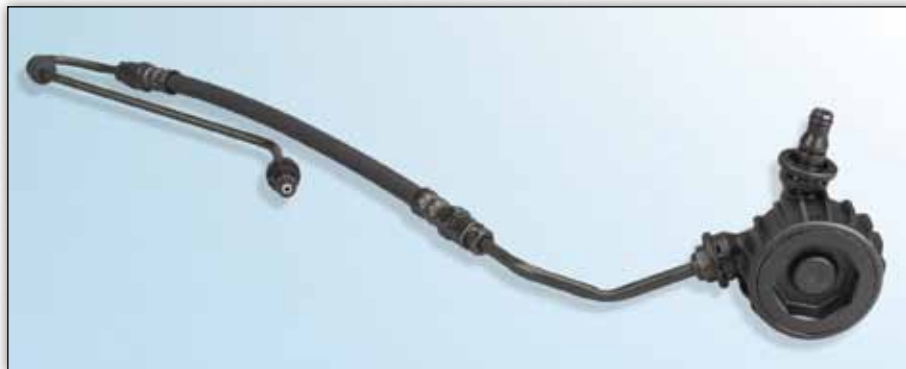
**Снимка 1:** Хидравлична линия с честотен модулатор (анти-вибрационен блок)

Честотният модулатор потиска пулсациите на хидравличната течност в системата и оттам предотвратява вибрациите на педала на съединителя.

- Актуализиран ли е софтуерът на електронния управляващ блок?
- Монтиран ли е честотен модулатор?

Ако е необходимо, хидравличната линия с честотния модулатор ще трябва да се смени и след това да се монтира отново. Съответните резервни части се предлагат от производителя на превозното средство.
