## Vigtig vejledning for at undgå koblingspedalvibrationer

**Motor:** 1.9 TDI

**OE-nr.:** 1K1 721 564 AP

**LuK 0024**

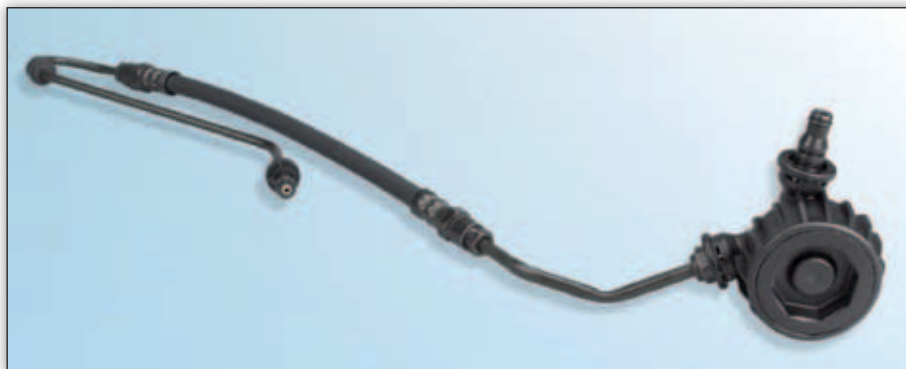
**Figur 1:** Hydrauliske føringer med frekvensmodulator (vibrationsfilter)

Ved disse køretøjer (fra modelåret 2003) kan man føle koblingspedalens vibrationer, når man træder på den.

Hvis der kommer nogle klager, kan de mulige årsager omfatte en ubrugt evt. ødelagt frekvensmodulator (vibrationsfilter) eller out-of-dato softwareversion i motorens styreenhed.

Vibrationer dannes fra svingninger af krumtapakselmomentet og overføres til pedalen gennem koblingens hydrauliske system.

Frekvensmodulator undertrykker pulsering af den hydrauliske væske i systemet og forebygger vibrationer af koblingspedal.

Derfor anbefaler Schaeffler Automotive Aftermarket følgende afprøvningsfremgangsmåde:

- Hvad er den aktuelle software status af motorens styreenhed?
- Er der frekvensmodulator i systemet?

Hydrauliske føringer med frekvensmodulering skal om nødvendigt udskiftes evt. skal modulatorens påmonteres. Reservedelene kan skaffes hos køretøjfabrikanten.
