## Σημαντική υπόδειξη για την αποφυγή κραδασμών στο πεντάλ συμπλέκτη

**Κινητήρας:** 1.9 TDI

**Κωδικοί κινητήρα:** BKC, BLS, BXE

**LuK 0024**

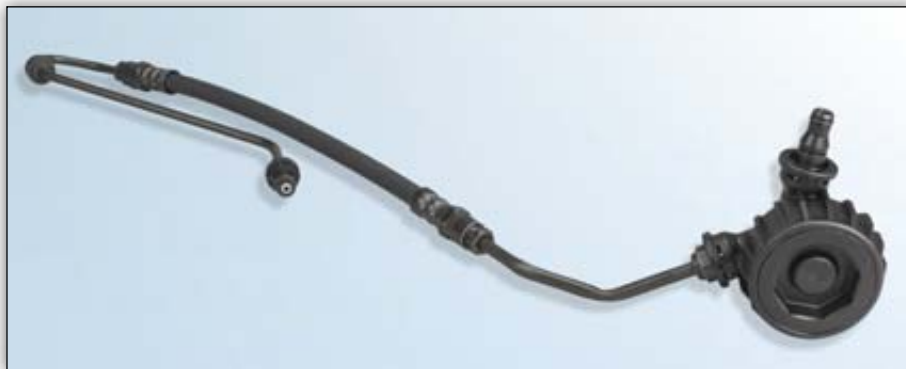
**Εικόνα 1:** Υδραυλικός αγωγός με διαμορφωτή συχνότητας (αντικραδασμικό στοιχείο)

Σε περίπτωση που υπάρχει πρόβλημα μπορεί η αιτία να βρίσκεται στην έλλειψη ή στην ύπαρξη ελαττωματικού διαμορφωτή συχνότητας (αντικραδασμικό στοιχείο) ή σε μη ενημερωμένη έκδοση λογισμικού στον εγκέφαλο του κινητήρα.

Οι κραδασμοί προκαλούνται από αξονικές διακυμάνσεις ροπής του στροφαλοφόρου άξονα που μεταβιβάζονται μέσω του υδραυλικού συστήματος συμπλέκτη στο πεντάλ.

Ο διαμορφωτής συχνότητας περιορίζει τη δόνηση του υδραυλικού λαδιού στο σύστημα και αποτρέπει με τον τρόπο αυτό δονήσεις του πεντάλ συμπλέκτη.

- Είναι η έκδοση λογισμικού του εγκέφαλου του κινητήρα η τρέχουσα;
- Υπάρχει διαμορφωτής συχνότητας;

Σε περίπτωση που υπάρχει ανάγκη πρέπει να αντικατασταθεί ο υδραυλικός σωλήνας με το διαμορφωτή συχνότητας. Κατάλληλα ανταλλακτικά είναι διαθέσιμα από τους κατασκευαστές των οχημάτων.
