# SERVICE-INFO

## Viktig anvisning för att förhindra vibrationer i kopplingspedalen.

**LuK 0024**

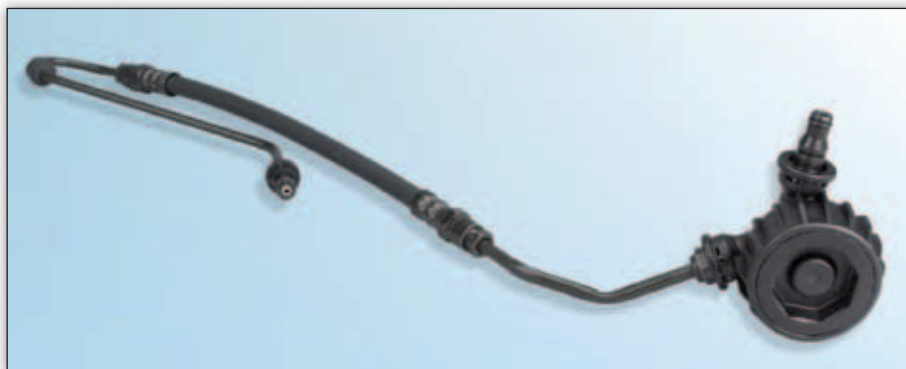
**Bild 1:** Hydraulledning med frekvensmodulator (antivibrationsfilter)

Hos de angivna fordonen med modellår 2003 kan vibrationer i kopplingspedalen förekomma då den trycks ned.

Vid ev. reklamationer kan orsaken vara att frekvensmodulator (antivibrationsfilter) inte finns, att den är skadad, eller att inaktuell mjukvara är installerad i motorstyrningsenheten.

Vibrationerna orsakas av det varierande momentet på vevaxeln och leds genom kopplingshydrauliken till pedalen.

Frekvensmodulatorens undertrycker pulsering av hydraulvätskan i systemet och förhindrar därmed vibrationer i kopplingspedalen.

- Är mjukvaran i motorstyrningsenheten aktuell?
- Finns det en frekvensmodulator i systemet?

Om så behövs byts hydraulledning med frekvensmodulator ut, ev. installeras modulatorens i efterhand. Tillämpliga verktyg kan erhållas hos fordonstillverkaren.
