## SERVICE INFO – LuK 0034

# Information om diagnosticering af metalliske lyde, der opstår, når motoren slukkes

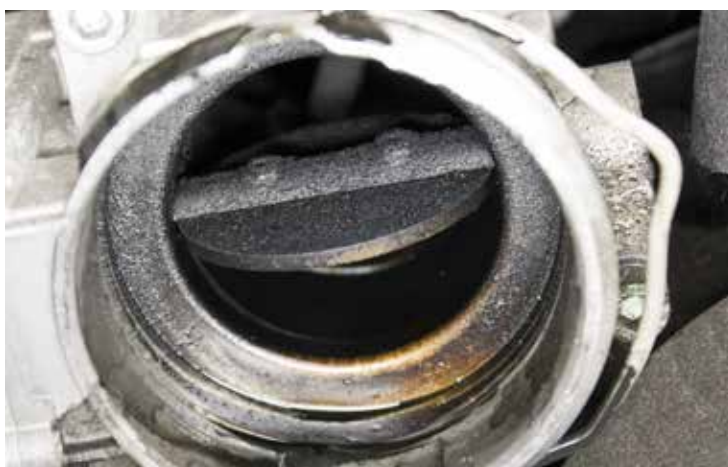
Figur 1: Enhver form for snavs, der findes i gasspjældshuset skal fjernes

En almindelig årsag til disse lyde er et fejlfungerende gasspjæld i indsugningsåbningen. Denne fejlfunktion kan medføre et uensartet fald i trykket i cylindrene, der, når de drejer, forårsager en ujævn krumtapakselrotationsbevægelse. De deraf resulterende vriddningsvibrationer ledes videre til gearkassen med næsten ingen dæmpningseffekt, og det er det, der kan medføre metalliske lyde.

- Udlæs fejlhukommelsen for motorens styreenhed og afhjælp alle fejl
- Udfør en visuel inspektions- og funktionstest af gasspjældet (der skal lukke helt, når motoren slukkes)
- Fjern alle sodbelægninger i gasspjældets arbejdsområde
