## SERVICE INFO – LuK 0034

# Moottoria pysäytettäessä syntyvän metallisen äänen diagnostiikkaa koskevat ohjeet

Til.nrot DMF: 415 0241 10

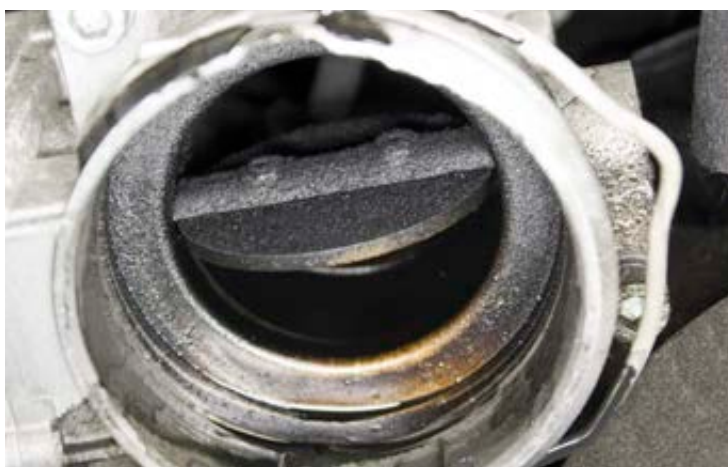
Kuva 1: Poista epäpuhtaudet kuristinläpän osista

Esitetyissä autoissa voi moottoria pysäytettäessä kuulua ääntä vaihteiston ja kaksoismassavauhtipyörän (DMF) alueelta.

Usein esiintyvä syy on imukanavan kuristinläpän virheellinen toiminta, mikä aiheuttaa paineen erilaisen alenemisen eri sylintereissä. Se aiheuttaa kampiakselin epätasaisen pyörimisliikkeen. Tällöin syntyvä vääntöväärähtely siirtyy lähes vaimentamattomana vaihteistoon, josta voi aiheutua metallista ääntä.

Useimmissa tapauksissa liitetään nämä äänet virheellisesti kaksoismassavauhtipyörän (DMF) vikoihin. Kaksoismassavauhtipyörän vaihto ei poista melua!

- Lue moottorin ohjausyksikön (ECM) vikamuisti
- Suorita kuristinläpän visuaalinen tarkastus ja toimintakoe (pysäytettäessä moottori sen täytyy sulkeutua täysin)
- Poista mahdolliset nokikertymät kuristinläpän toiminta-alueelta

Jos kuristinläpän virheettömästä toiminnasta huolimatta kuuluu moottorin pysäytyksen yhteydessä metallista ääntä, on kaksoismassavauhtipyörän vaihdosta päätettävä vasta perusteellisen tutkimisen jälkeen.
