## SERVICE INFO – LuK 0034

# Anvisningar för diagnostik av metalliska oljud som uppstår då motorn stängs av

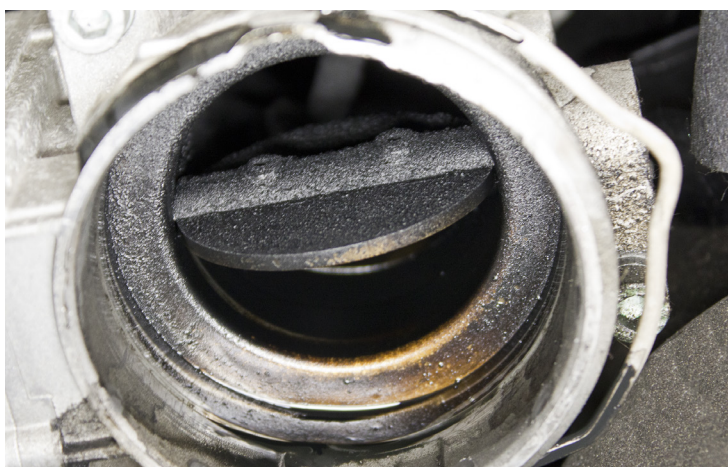
Bild 1: Borttagning av föroreningar i delarna till strypspjället

- Läs av motorstyrningens (ECM) fellogg
- Utför visuell kontroll och funktionskontroll av strypspjället (detta skall stänga helt då motorn stoppas)
- Avlägsna ev. avlagringar inom strypspjällets arbetsområde
