## SERVICE INFO – LuK 0035

### הוראות הרכבה

עבור RepSet של LuK מק"ט – 618 3003 00

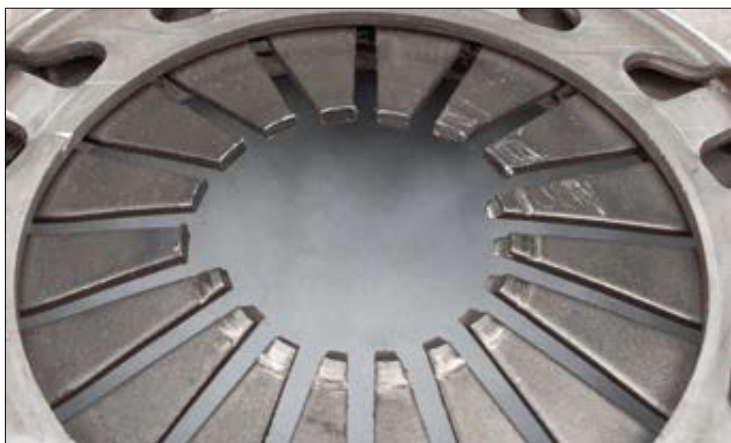
איור 1: כשל בקפיצי הדיאפרמה אשר נגרם עקב עומס מוקדם לא נכון

נזק דומה עלול להיגרם גם עקב חוסר התאמה של מיסב הלחץ עקב חוסר או נזק פנימי המיקום של תיבת ההילוכים, בוקסות תושבות מזלג מצמד שחוקות או תקולות \ עקומות אשר בעקבותם ישנה פעולת מזלג לא שווה.

בעקבות כיוונון לא נכון או כשל מכאני כלשהו במערכת הפעלת המצמד, העומס המוקדם הדרוש לא תמיד מושג וקיים במערכת, זהו דבר אשר גורם להפרש מהירויות בין מיסב הלחץ של המצמד לבין מערכת המצמד עצמה אשר מותקנת על המנוע. החיכוך אשר נגרם עקב כך גורם לשחיקתם של קפיצי הדיאפרמה. כתוצאה מכך, קצוות שונים צמאיים של קפיץ הדיאפרמה עלולים להישבר ובכך למעשה לגרום לכשל מערכת המצמד.

מסיבה זו, כאשר מחליפים מערכת מצמד, יש לבצע בדיקה מקיפה לכל מערכת ההפעלה של המצמד לשחיקה ועקמומיות ולבצע תיקון בהתאם להנחיות יצרן הרכב במידה ונדרש.

שים לב יש לוודא קיום הנחיות יצרן הרכב בנושא זה!
