SERVIZIO INFORMAZIONE

Nota di montaggio

LuK RepSet® 618 3003 00

Produttore: Citroën, Peugeot

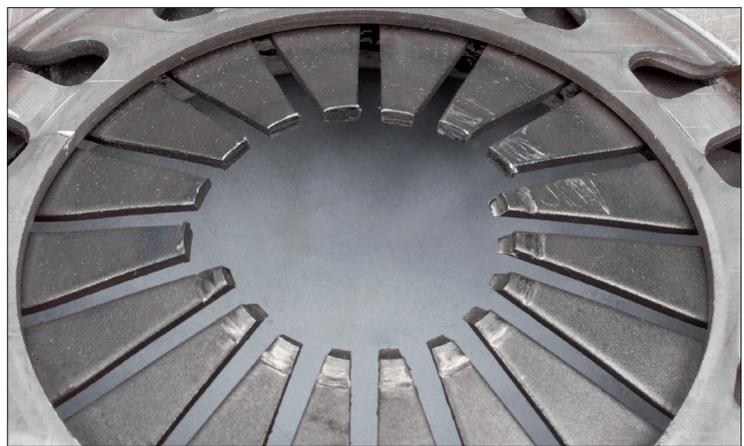
Figura 1: Molla a diaframma difettosa a causa dell'assenza di precarico

Una regolazione errata o un difetto meccanico dell'azionamento della frizione comporta il mancato raggiungimento del precarico necessario con conseguente discrepanza nel numero di giri tra cuscinetto reggispinta frizione e frizione stessa. L'attrito che ne risulta provoca danni al materiale sulla molla a diaframma e, di conseguenza, è possibile che le singole punte della molla si rompano, causando un guasto alla frizione.

In fase di sostituzione della frizione è quindi necessario verificare la presenza di usura su tutto l'azionamento della frizione e regolarlo attenendosi alle indicazioni del produttore.
