## SERVICE INFO – LuK 0038

### חששות הקיימים עקב שימוש בבורגי אלומיניום

בעת הידוק ה"פעמון" (האוזינג) של תיבת הילוכים העשוי מגנזיום ברכבי BMW

יצרן הרכב: BMW  
דגמים: E6#, E8#, E9#, F1#  
מק"ט מקורי: 23 00 0 392 607  
לסט ברגים:

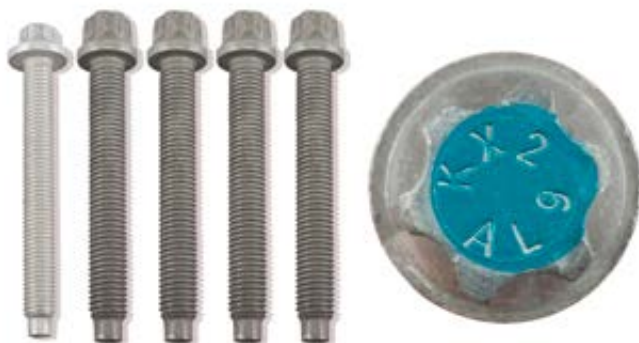
איור 1: סט בורגי האלומיניום של יצרן הרכב מק"ט יצרן מקורי – 23 00 0 392 607

בורגי אלומיניום ניתן לזהות על פי המאפיינים הבאים:

- לא מתמגנט
- קל בהרבה מבורג פלדה אשר הוא בעל מידת זהות
- החלק הקדמי של הבורג מסומן בכחול
- על חלקו הקדמי של הבורג מסומן AL

שים לב אל מומנט ההידוק הנדרש וכן אל זווית הסיבוב בעת השימוש בורגי אלומיניום.  
אין להשתמש בבורגי פלדה.  
אי ביצוע הנחיות אלו יוביל לכשל חמור לתיבת ההילוכים הידנית!

ברשימת הדגמים המופיעים מטה, בלק מנוע הרכב וכן "פעמון" (האוזינג) תיבת ההילוכים עשויים מסגסוגת של מתכת קלה. בכדי למנוע קורוזיה מהשילוב האלקטרוכימי, תיבת ההילוכים מחוברת אל המנוע באמצעות בורגי אלומיניום. חובה להחליף ברגים אלו לאחר שהם פורקו במהלך עבודה על הרכב

מסיבה זו, חובה להשתמש בסט ברגים חדש מקורי המגיע מיצרן הרכב בכל פעם שמחליפים מצמד עם או ללא החלפת גלגל התנופה כפול המסה (DMF).
