## SERVICE INFO – LuK 0055

# LuK DMF 415 0560 10

## Izmijenjeni prsten senzora

Proizvođač: Ford  
Model: Transit  
Model godine: 2006 -  
Motor: 3,2 TDCi  
LuK DMF: 415 0560 10

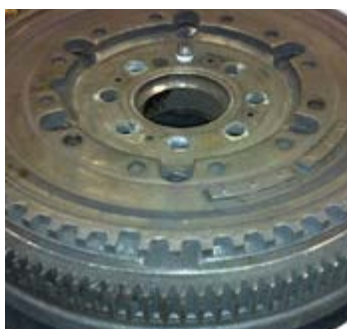
Slika 1: Varijanta do ožujka 2012.

Slika 1 prikazuje konfiguraciju DMF-a koja se upotrebljava u vozilima proizvedenima do ožujka 2012. Slika 2 prikazuje DMF koji je postavljan u vozila od travnja 2012. i koji se otada isporučivao kao rezervni dio.

Nova generacija prstena senzora razlikuje se od prethodne u pogledu smanjene debljine materijala i drukčijeg oblika zubaca. Uporaba kugličnog ležaja umjesto kliznog ležaja također produžuje vijek trajanja DMF-a.

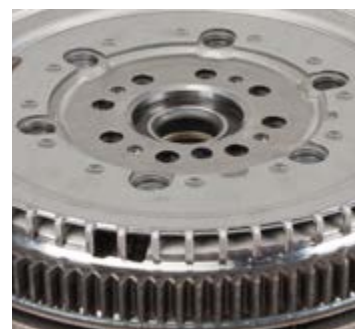
Slika 2: Varijanta počevši od travnja 2012.

U sklopu stalnog razvoja naših proizvoda, izmijenili smo prsten senzora i uređenje ležaja u zamašnjaku podijeljene mase (DMF) 415 0560 10.
